CONSILIUL JUDEȚEAN SUCEAVA  
**MUZEUL NAȚIONAL AL BUCOVINEI**

**Nr. 8486 / 30.12.2025**

**RAPORT**  
**PRIVIND STAREA DE CONSERVARE**  
**A MONUMENTELOR DIN JUDEȚUL SUCEAVA**  
**ÎNSCRISE ÎN**  
**LISTA PATRIMONIULUI MONDIAL**

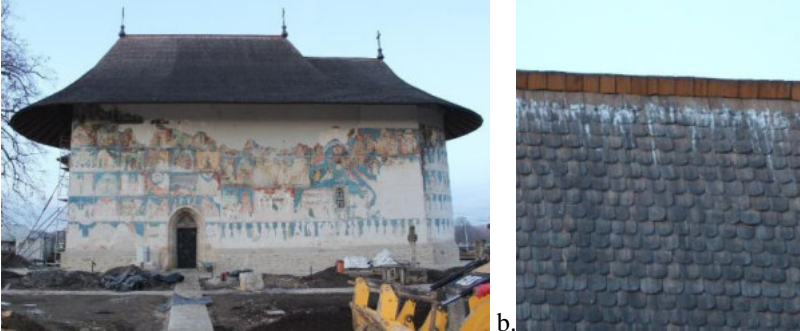
NR. CR T.	ZONA	DEGRADĂRI	OBSERVAȚII	IMAGINE FOTOGRAFICĂ/DESENATĂ
<b>EXTERIOR</b>				
1.	- exterior, toate fațadele; - învelitoare.	- dejecții de păsări prezente în special pe coama învelitorii care a fost schimbată de curând;	Deși învelitoarea a fost recent schimbată, pe coama acoperișului sunt deja prezente urme, scursuri cauzate de dejecții ale păsărilor. E necesară găsirea unei soluții prin care acestea să fie ținute la distanță de monument.

<p style="text-align: center;"><b>Figura 1.</b> Ansamblul Mănăstirii Arbore în restaurare – fațada de sud a bisericii (a). Învelitoare, dejecții de păsări pe coamă (b).</p>
<b>INTERIOR</b>

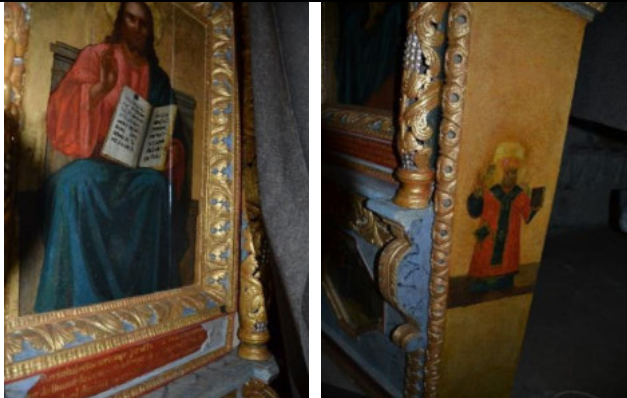
4.	- iconostas;		După intervențiile de restaurare, iconostasul a fost remontat în biserică, fiind acoperit provizoriu cu o folie în vederea protejării acestuia în timpul lucrărilor ce se efectuează la interior.

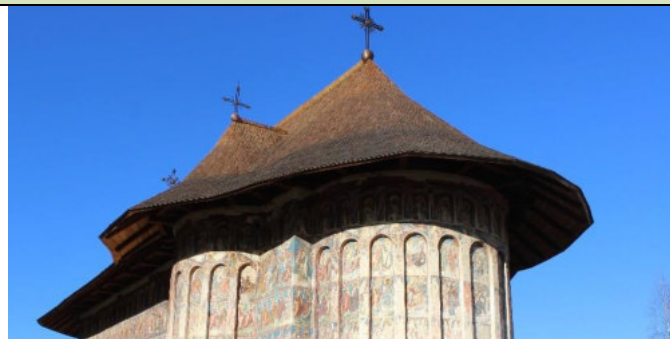
NR. CRT.	ZONA	DEGRADĂRI	OBSERVAȚII	IMAGINE FOTOGRAFICĂ/DESENATĂ
<b>EXTERIOR</b>				
1.	- acoperișul bisericii;		Acoperișului bisericii a fost schimbat în cadrul proiectului menționat mai sus.

<p style="text-align: center;"><b>Figura 1.</b> Acoperișul bisericii după finalizarea lucrărilor din cadrul proiectului de restaurare</p>
2.	- toate fațadele;		Pictura murală exterioară, a beneficiat de lucrări specifice de restaurare sub coordonarea restauratorului Ion Chiriac, în cadrul proiectului finalizat în 2025.

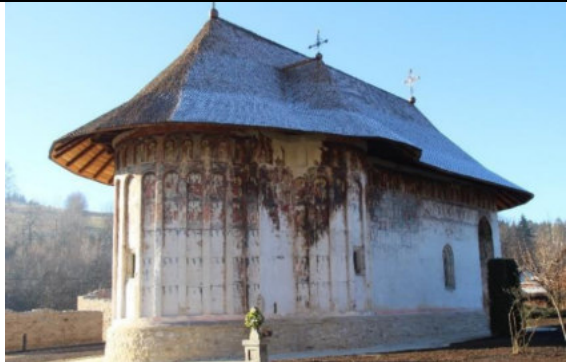
<p style="text-align: center;"><b>Figura 2.</b> Absida altarului și fațada de nord, la finalizarea lucrărilor de restaurare.</p>

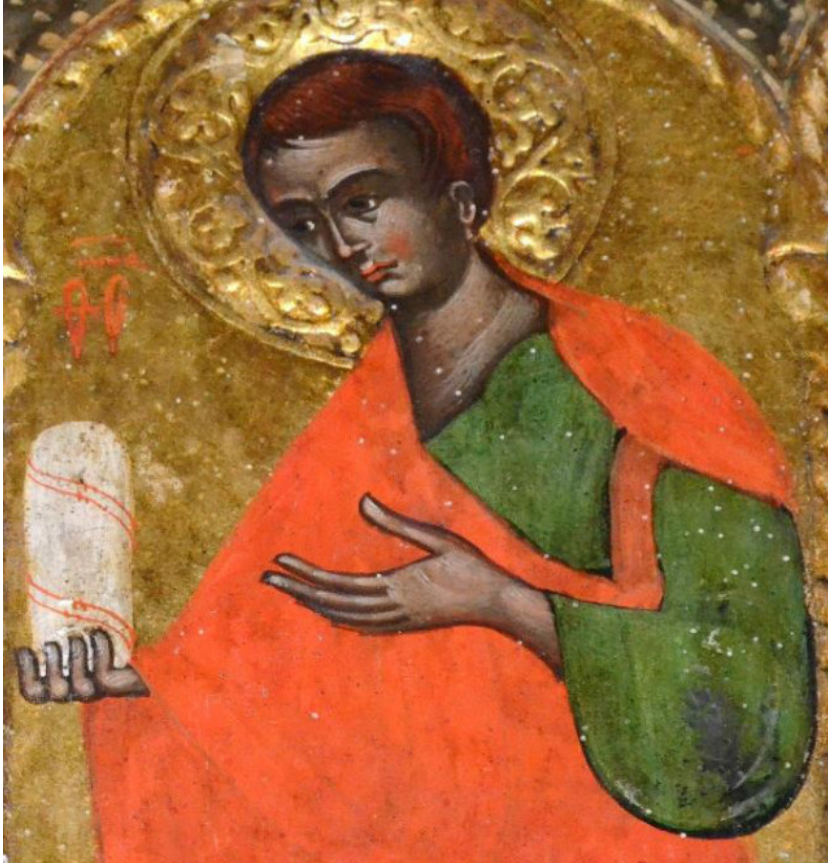
6.	- iconostas – cu accente pe zonele inferioare și coronament (icoane și sculptură policromă); - icoana cu Iisus Hristos din dreapta iconostasului; - registrul apostolilor;	- lacune mici și desprinderi la nivelul stratului pictural; - fisuri longitudinale vizibile la nivelul stratului pictural și prezența unui atac microfungic (la molenia Maicii Domnului); - desprinderi ale stratului pictural (izolat); - atac activ al insectelor xilofage;	Aceste degradări au fost menționate și în rapoartele precedente. În ce privește atacul de insecte xilofage, se recomandă tratamente de biocidare periodice (iunie - octombrie), prin injectare în orificiile de zbor. În ce privește situația de la molenia Maicii Domnului, este necesară o investigație mai de aproape, luarea măsurilor necesare în vederea aplicării tratamentelor specifice de conservare. Tratamentele se vor efectua de către personal de specialitate atestat.

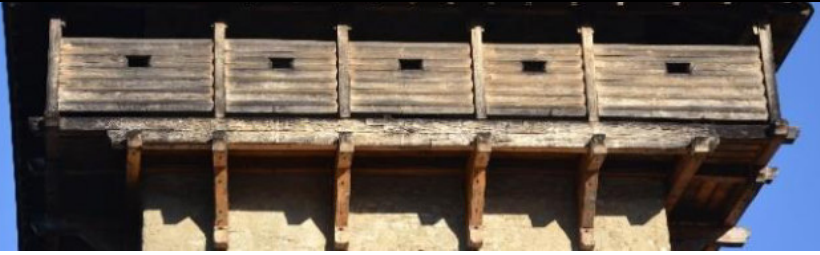
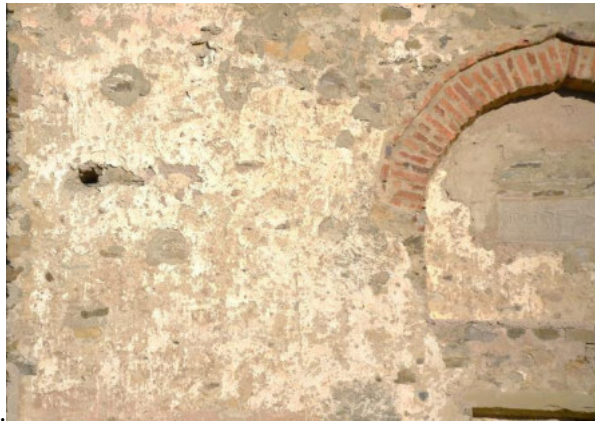
NR. CRT.	ZONA	DEGRADĂRI	OBSERVAȚII	IMAGINE FOTOGRAFICĂ/DESENATĂ
<b>TURNUL LUI VASILE LUPU</b>				
7.	- exterior;	<ul style="list-style-type: none"> <li>- lacune atât la nivelul tencuielii, cât și în zidărie, desprinderi ale tencuielii, fisuri;</li> <li>- degradări datorate agenților biologici;</li> <li>- degradări datorate acțiunii factorilor climatici externi, la nivelul lemnului de la galeria exterioară din partea superioară (în special latura de vest);</li> </ul>	Turnul lui Vasile Lupu necesită intervenții de restaurare de specialitate, atât la galeria de lemn, cât și la nivelul zidăriei exterioare.	<div style="display: flex; flex-direction: column; align-items: center;"> <div style="display: flex; align-items: center;"> <span style="margin-right: 5px;">a.</span>

</div> </div> <p style="text-align: center;"><b>Figura 4.</b> Turnul lui Vasile Lupu, galeria de lemn, imagine de ansamblu (a); aspect tencuieli/zidărie, detaliu (b).</p>

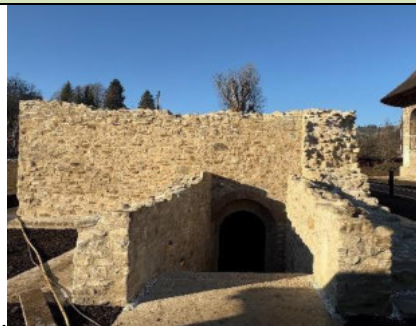
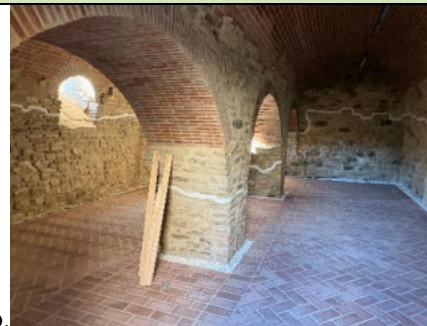
<b>RUINELE DIN INCINTĂ</b>				
8.	- totalitatea ruinelor din incintă;		La momentul vizitei de monitorizare se finalizaseră lucrările de specialitate din cadrul proiectului de restaurare.	<div style="display: flex; flex-direction: column; align-items: center;"> <div style="display: flex; align-items: center;"> <span style="margin-right: 5px;">a.</span>

</div> </div> <p style="text-align: center;"><b>Figura 5.</b> Ruine din incintă – detalii la finalul intervențiilor din cadrul proiectului de restaurare (a) și (b).</p>

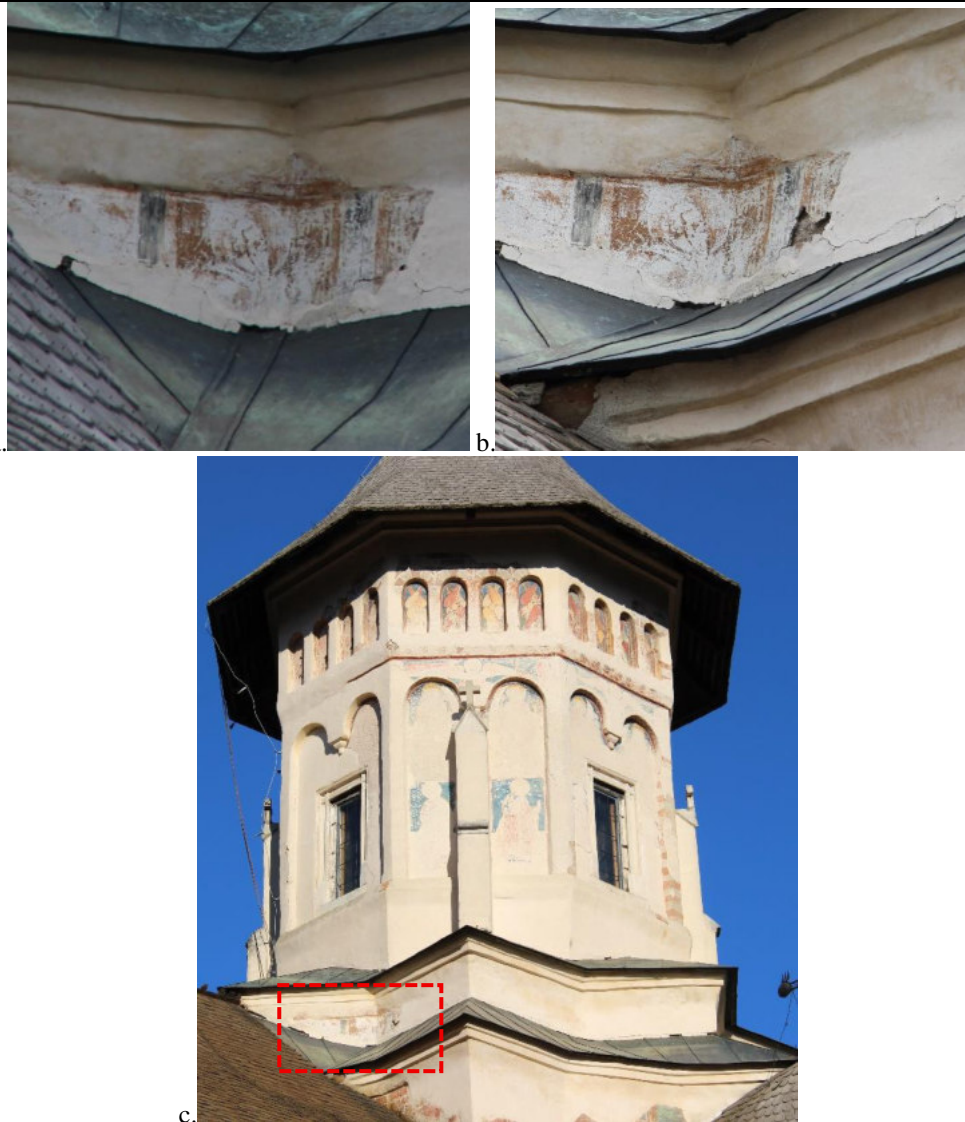
2.	- turlă;	<ul style="list-style-type: none"> <li>- degradări biologice;</li> <li>- desprinderi ale stratului suport;</li> <li>- lacune ale stratului suport până la suportul de zidărie;</li> <li>- friabilizarea unor elemente de zidărie (cărămizi);</li> <li>- prezența unor sfori înfășurate în jurul paratrăsnetului;</li> <li>- desprinderea paratrăsnetului din învelitoare și parament.</li> </ul>	<p>Degradările au caracter evolutiv, fiind menționate în toate rapoartele precedente. Astfel, în urma studierii documentației fotografice din anii anteriori, au putut fi identificate noi pierderi la nivelul stratului suport, relativ, noi pierderi de culoare. Menționăm că pe aceste suprafețe sunt rețele de fisuri care ar putea rezulta în alte pierderi de fragmente de tencuială.</p> <p>Înfășurarea unor sfori, a căror utilitate nu o cunoaștem, în jurul paratrăsnetului, ar putea contribui la reducerea parțială sau totală a utilității acestuia din urmă. Nu este exclus ca anume acest fapt să fi dus la desprinderea paratrăsnetului în mai multe locuri.</p>

<p><b>Figura 2.</b> Turlă, latura de sud-vest – imagini comparative din noiembrie 2021 (a) 2025 (b, c); ansamblu cu indicarea zonei pe care au fost observate degradările (c) – desprinderi, lacune noi apărute la nivelul stratului suport de zidărie.</p>

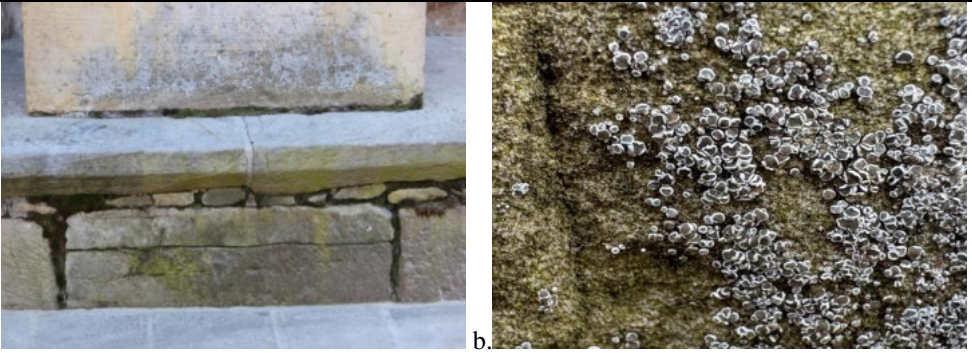
<p>3.</p>	<p>- fațada de nord, soclu și banchetă; - toate laturile;</p>	<p>- degradări biologice; - dejecții; - clivarea, friabilizarea și pierderea materialului litic și a mortarelor de rostuire;</p>	<p>Pentru evitarea apariției și extinderii atacului biologic, este necesară biocidarea periodică a suprafețelor susceptibile și a zonelor învecinate. Friabilizarea și clivarea materialului litic se datorează în special umidității crescute și a altor factori antrenanți de aceasta (atac biologic, eflorescențe saline).</p>

<p><b>Figura 3.</b> Fațada de nord, contrafort, soclu, banchetă - atac biologic (alge verzi, licheni, briofite) cauzat de umiditatea în exces, persistentă (a), detaliu, licheni saxicoli epilitici (b).</p>
<p>4.</p>	<p>- fațadă de nord; - fațadă de sud; - fațadă de vest;</p>	<p>- lacune, fisuri și desprinderi la nivelul stratului suport, stratului de culoare (pierderea adeziunii) și a mortarelor de intervenție anterioară; - urme de șiroire; - dejecții.</p>	<p>S-a observat o evoluție accelerată a degradărilor – desprinderea tot mai multor fragmente de pictură murală și pierderea altor fragmente. Aceste degradări pun în pericol integritatea tencuielilor originale contribuind în timp la pierderea unor fragmente de frescă, în special pe zonele accesibile de la nivelul solului, așa cum se poate observa în <b>Figura 4.</b></p>

- ❖ Biocidarea periodică a suprafețelor afectate de agenți biologici și a zonelor susceptibile acestui gen de degradare, pentru evitarea răspândirii și pe alte zone și îndepărtarea ulterioară a degradărilor de natură biologică (interior și exterior).

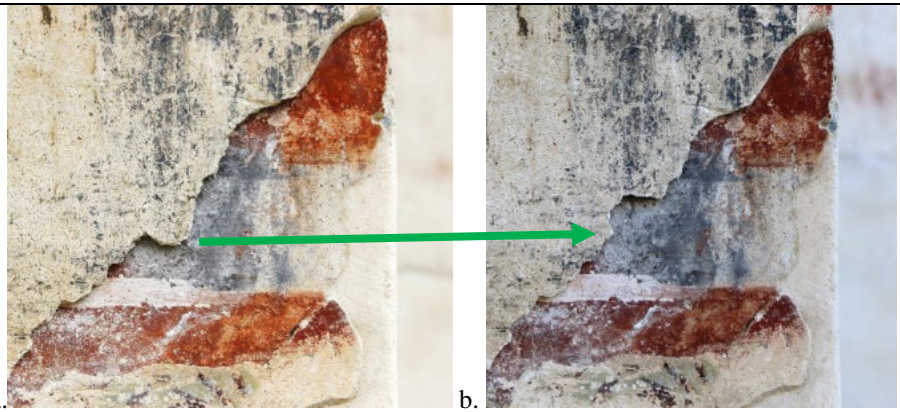
<p><b>Figura 4.</b> Fațada de nord, desprinderi, fisuri la nivelul stratului suport al picturii murale cu pierderea unor fragmente de frescă (a, b). Marginile suprafețelor de pictură afectate sunt desprinse, lipsa adeziunii suportului făcând posibilă evoluția acestor tipuri de degradare în continuare.</p>

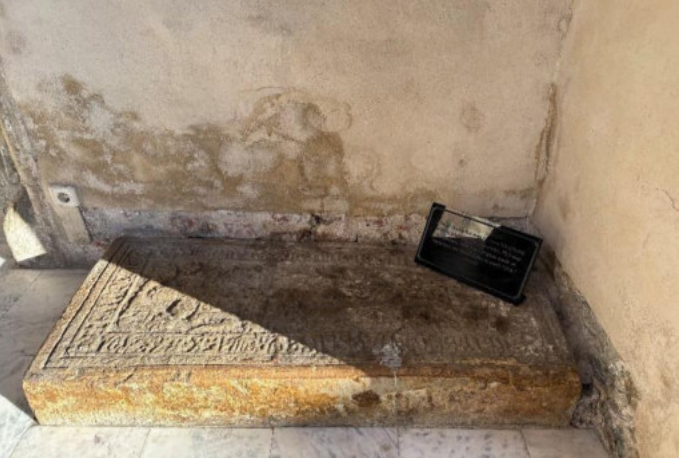
5.	- pridvor, zona inferioară;	- pete închise la culoare, pe mortarul de la ultima intervenție de restaurare, datorate prezenței umidității de capilaritate; - eflorescențe saline, - friabilizarea și desprinderea unor fragmente de mortar de reparație; - friabilizarea materialului litic.	Ele se regăsesc generalizat, mai accentuat sau mai puțin accentuat, pe mortarele de reparație din zonele inferioare ale pridvorului exterior, datorită umidității de capilaritate, dar și variațiilor de umiditate mai accentuate. Datorită perioadei prelungite mai secetoase, petele de umiditate s-au restrâns, lăsând însă urme pe suprafața mortarelor de intervenție (săruri, friabilizarea mortarelor).

<p><b>Figura 5.</b> Exterior, pridvor, perete de est, partea de sud, ansamblu - pete extinse de umiditate, eflorescențe saline și lacune la nivelul mortarelor de reparație și friabilizarea materialului litic. Situația este neschimbată de la ultima vizită de monitorizare.</p>

- ❖ Eliminarea cauzelor care au dus la apariția și evoluția degradărilor, din zona inferioară a pronaosului și pridvorului bisericii. Identificarea unei soluții în vederea reducerii umidității de capilaritate.

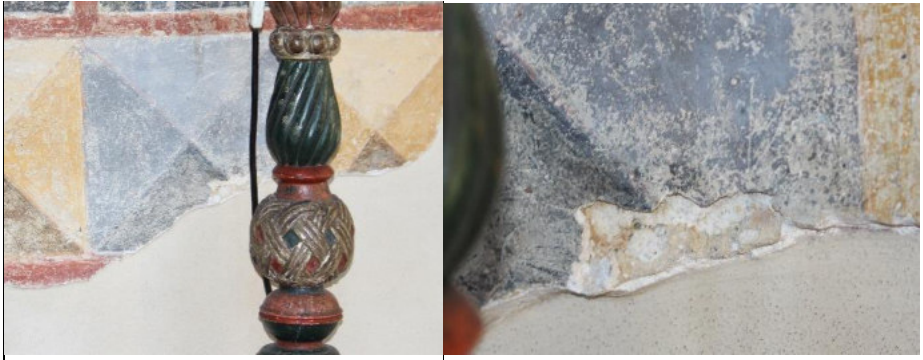
6.	- pronaos, peretele de nord, zona inferioară; - perete sud, zona inferioară; - gropniță, zona inferioară, inclusiv Baldachin.	- pete specifice prezenței umidității (capilaritate); - biofilm de culoare neagră, verde și roz; - fisuri, desprinderi la nivelul stratului suport al picturii murale cu pierderea unor mici fragmente de frescă.	Biofilmul verde nu este de dată recentă și nici nu se observă o evoluție accentuată, prezentându-se pe aceleași zone, cu o intensitate variabilă, în dependență de umiditatea atmosferică și nivelul pânzei freatice. Pe zonele inferioare ale pereților persistă petele de igrasie și un biofilm de culoare negru/roz. Degradările sunt prezente atât pe elementele din piatră, cât și pe mortarele de intervenție, fiind menționate și în rapoartele precedente. În pronaos, atât pe peretele de nord, cât și pe cel de sud, s-au observat fisuri, desprinderi la nivelul stratului suport al

<p><b>Figura 6.</b> Pronaos, perete de nord ansamblu și detaliu. Fisuri, desprinderi la nivelul stratului suport al picturii murale cu pierderea unor fragmente de frescă. Pentru a împiedica accesul vizitatorilor la suprafața care pare a fi desprinsă în vederea a evitării pierderii altor fragmente de frescă, a fost pus provizoriu un sfeșnic în fața zonei afectate.</p>

<p>picturii murale cu pierderea unor mici fragmente de frescă. Marginile suprafețelor de pictură afectate sunt desprinse, lipsa adeziunii suportului făcând posibilă evoluția acestor tipuri de degradare în continuare.</p>

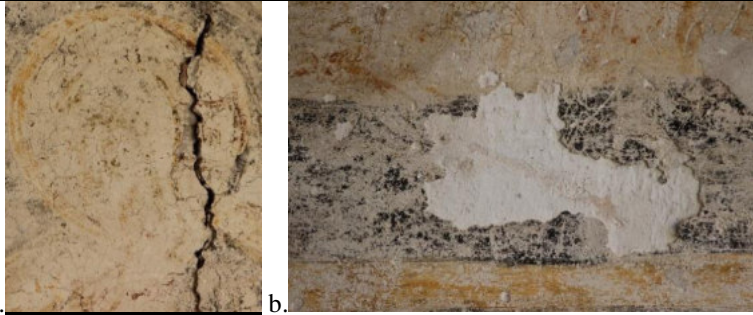
NR. CRT.	ZONA	DEGRADĂRI	OBSERVAȚII	IMAGINE FOTOGRAFICĂ/DESENATĂ
<b>ZID DE INCINTĂ ȘI TURNURI</b>				
9.	- zidul de incintă și turnul de intrare;	- atac biologic, - fisuri, friabilizarea cărămizilor (izolat); - fisuri și lacune la nivelul fragmentelor de frescă.	Dranița care acoperă zidurile mănăstirii a fost înlocuită în anii trecuți. Se observă o ușoară evoluție la nivelul degradărilor picturii murale de la interiorul turnului de intrare.

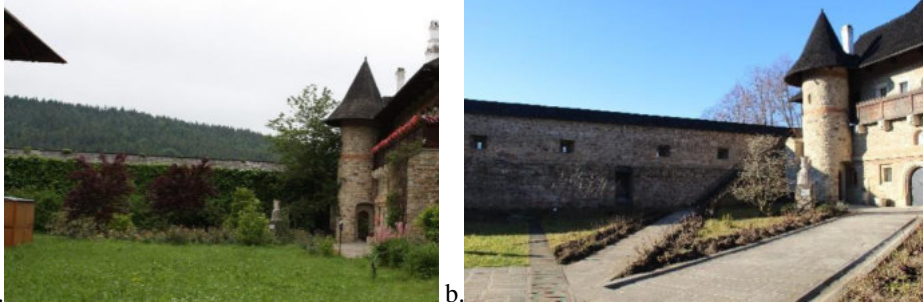
<p style="text-align: center;">a. b.</p>
10.	- ziduri de incintă, turnul de intrare, exteriorul zidurilor de incintă.	- a fost îndepărtată vegetația de pe ziduri și cea din apropierea acestora, atât la interiorul incintei, cât și la exterior.

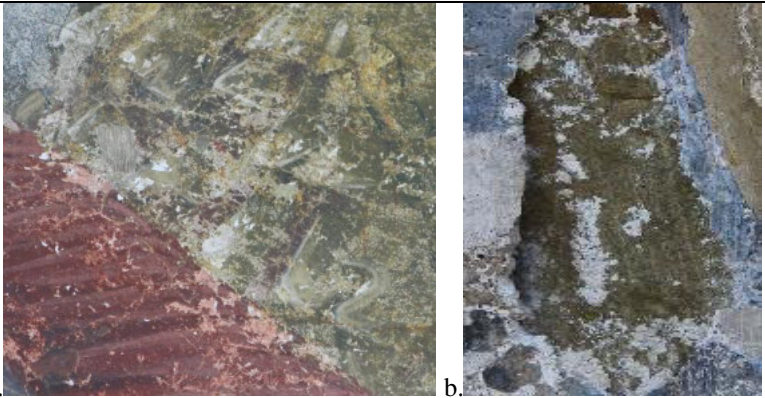
<p style="text-align: center;"><b>Figura 1.</b> Fațada vest – lacune la nivelul stratului de culoare (a) și la nivelul stratului suport (b).</p>

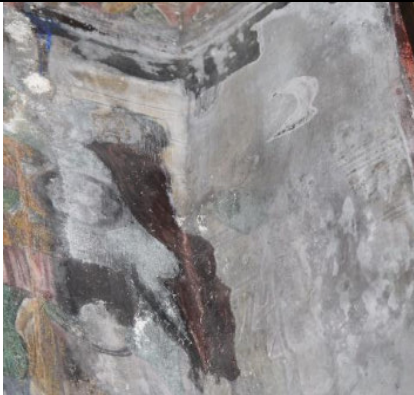
<b>7.</b>	- în toate încăperile;	- atac biologic în stadiu incipient: biopigmentație roz - zonele inferioare; - eflorescențe saline (izolat în zonele superioare).	La momentul vizitei de monitorizare s-a observat o reducere semnificativă a intensității biopigmentației roz de la nivelul inferior al pereților. Recomandăm în continuare aerisirea frecventă/periodică și păstrarea unui microclimat stabil la interiorul bisericii.	
<b>8.</b>	- naos, zonele de pictură murală rămase nerestaurate (din spatele vechiului iconostasului al bisericii);	- degradări specifice picturii murale: depuneri aderente și neaderente de fum, praf, pânze de păianjeni; lacune și fisuri ale stratului suport și ale stratului de culoare; posibile desprinderi ale stratului suport; pierderea aderenței și coeziunii stratului de culoare; eflorescențe saline; atac biologic;	Recomandăm demararea intervențiilor de restaurare avizate (conform legislației în vigoare) a fragmentelor de pictură murală rămase nerestaurate (zonele laterale ale absidei altarului, care erau acoperite de fostul iconostas al bisericii).

<p><b>Figura 5.</b> Naos - exemplu de fragment de pictură murală rămas nerestaurat.</p>

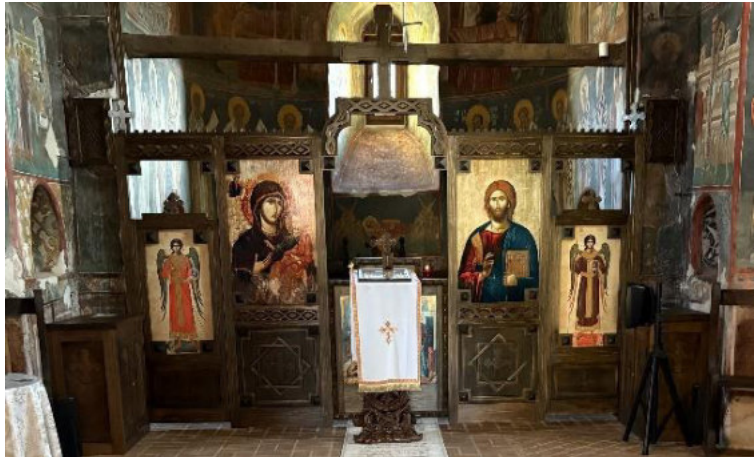
<b>9.</b>	- iconostas;		<p>Fostul iconostas al bisericii se află în prezent depozitat la mănăstirea Sucevița, în așteptarea introducerii lui într-un proces de restaurare avizat. În prezent el este înlocuit provizoriu cu unul nou, mai mic ca înălțime (Figura 6).</p> <p>Atenționăm că orice intervenție care urmează a se realiza în cadrul monumentului istoric, trebuie supusă dezbaterii în Comisia Monumentelor Istorice cu obținerea avizelor necesare conform legislației în vigoare.</p>

<p><b>Figura 6.</b> Imagine de ansamblu din naos cu iconostasul provizoriu.</p>
-----------	--------------	--	--	--

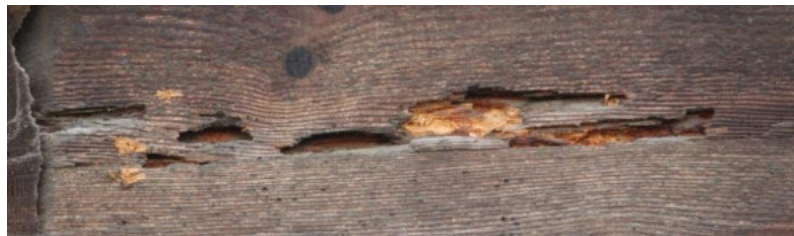
NR. CRT.	ZONA	DEGRADĂRI	OBSERVAȚII	IMAGINE FOTOGRAFICĂ/DESENATĂ
<b>CLOPOTNIȚA</b>				
10.	- exterior, soclu și trotuarul perimetral Clopotniței, - lemnul de deasupra soclului.	- urme izolate ale umidității de capilaritate, vizibile pe soclu; - fisuri în mortarul de la ultima intervenție de restaurare, la nivelul trotuarului perimetral. - degradări noi și vechi la nivelul lemnului datorate insectelor xilofage și păsărilor.	Pentru prevenirea construirii habitatelor specifice păsărilor și liliecilor în zona acoperișului, se recomandă amplasarea unor sisteme cu ultrasunete și senzori de mișcare și/sau sisteme de iluminat cu becuri cu lumină rece (becuri economice - fluocompacte sau tip led). La momentul vizitei de monitorizare din decembrie, încă erau vizibile urme izolate ale umidității de capilaritate la soclu și aceleași fisuri în mortarul de la ultima intervenție de restaurare la nivelul trotuarului perimetral (degradări menționate și în raportul precedent). S-au observat, de asemenea, și mici degradări la nivelul grinzilor de lemn de deasupra soclului, respectiv la elementele vechi, neînlocuite, care prezentau semnalmente ale unui atac xilofag inactiv. Porțiunile degradate recent se datorează păsărilor (ciocănitari).

<p><b>Figura 7.</b> Clopotnița – degradări noi și vechi la nivelul lemnului datorate insectelor xilofage și păsărilor (ciocănitari).</p>

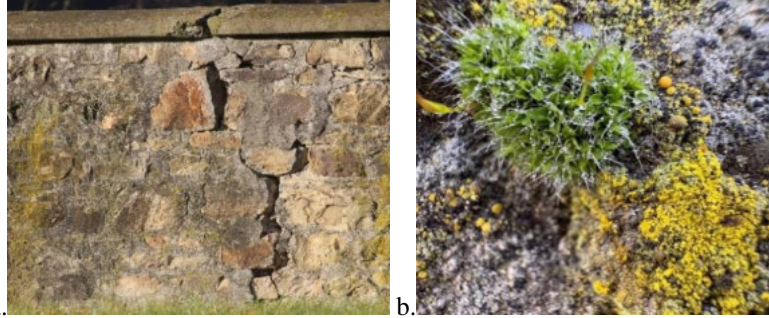
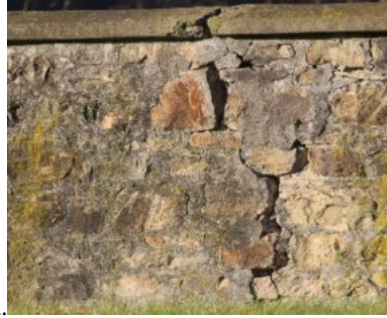
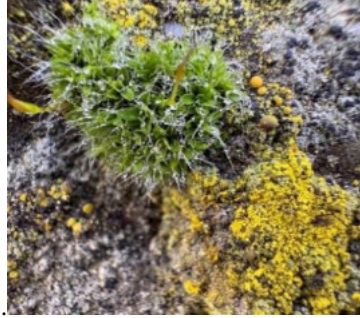
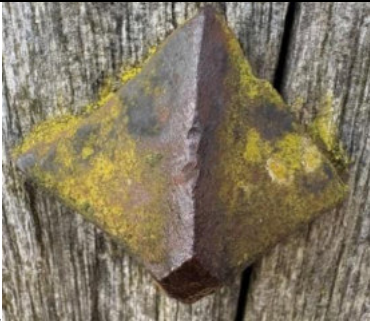
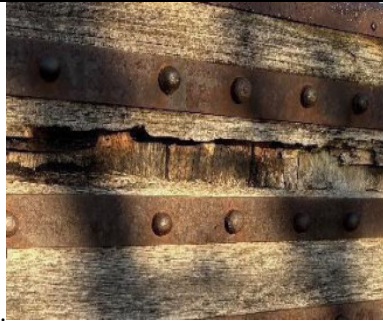
<p>mortarelor de rostuire și lacune;</p> <p>- degradări specifice lemnului și elemente de metal ruginite la porțile de acces.</p>

<p>c. d.</p> <p><b>Figura 8.</b> Zidul de incintă (a, b), poarta de acces de pe latura de nord a zidului (c, d) – fisuri, lacune, degradări de natură biologică (a, b), degradări specifice lemnului și elementelor metalice oxidate (c, d).</p>

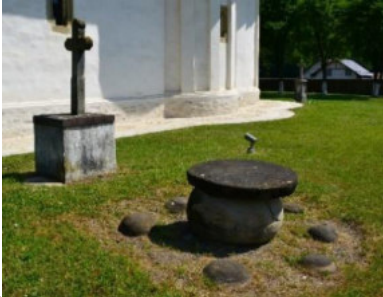
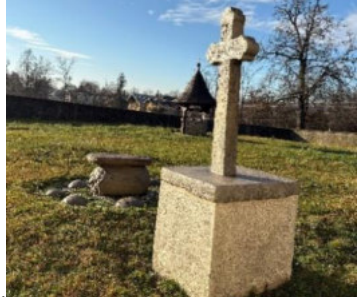
<p>a. b.</p> <p><b>Figura 9.</b> Crucea și masa rotundă de piatră, din curtea interioară, fotografii comparative: iunie 2025 (a) și decembrie 2025 (b).</p>

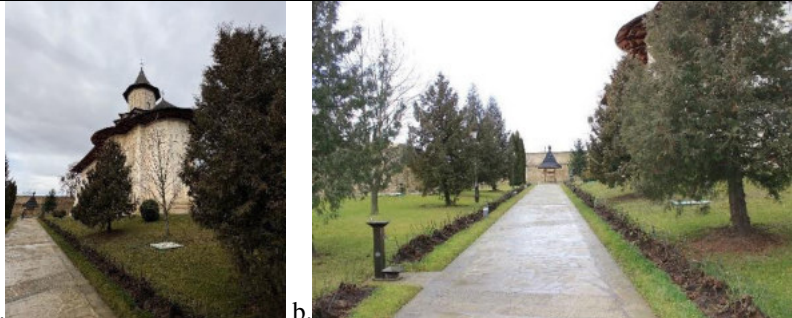
NR. CRT.	ZONA	DEGRADĂRI	OBSERVAȚII	IMAGINE FOTOGRAFICĂ/DESENATĂ
<b>EXTERIOR</b>				
1.	- ansamblu incintă;		Momentan intervențiile, inclusiv reparațiile mai recente la nivelul ruinelor, contribuie la menținerea unui aspect îngrijit și a unei stări de conservare bune a întregului ansamblu.

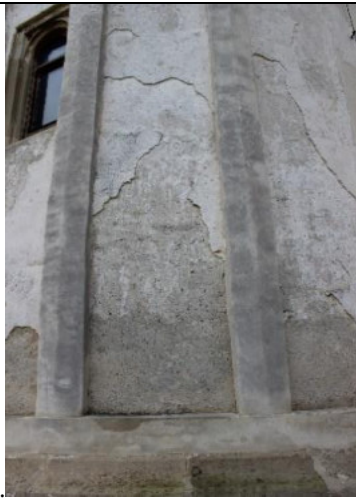
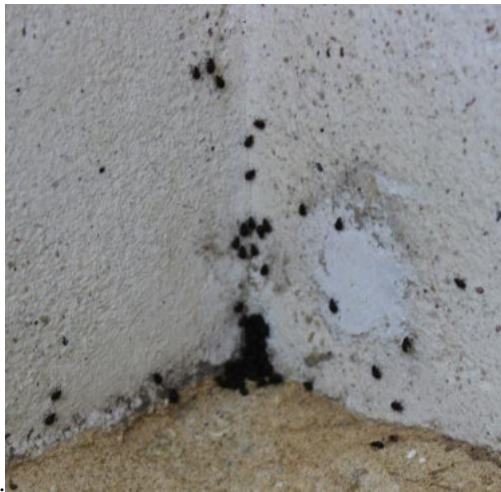
<p>de culoare, manifestată izolat, în special pe suprafețele acoperite cu vâruială;</p> <ul style="list-style-type: none"> <li>- urme de șiroire sub ferestre.</li> <li>- degradări ale elementelor de tâmplărie ale ferestrelor (deformări ale geometriei cadrelor, distanțări, exfolieri ale peliculei de protecție).</li> </ul>	<p>Pe unele zone sunt necesare intervenții punctuale de consolidare a stratului suport, chiar dacă degradările existente nu au evoluat vizibil.</p> <p>Probleme mai accentuate la nivelul stratului suport, sunt prezente în zona ancadramentului <i>Pisaniei</i> și pe ancadramentele ferestrelor, cu precădere pe elementele din piatră și la limita dintre pontate (acestea nefiind totuși numeroase).</p> <p>De asemenea, s-au observat degradări ale tâmplăriei de lemn a ferestrelor: deformări ale geometriei cadrelor, contrageri, distanțări ale elementelor constitutive. Problemele de etanșeitate ale ferestrelor pot influența microclimatul de la interiorul bisericii și/sau producerea condensului.</p>	<div style="text-align: center;">

<p>b.</p> </div> <p><b>Figura 2.</b> Latura de nord a bisericii, absidă nord (a); detaliu grup de insecte din fam. Curculionidae (b).</p>

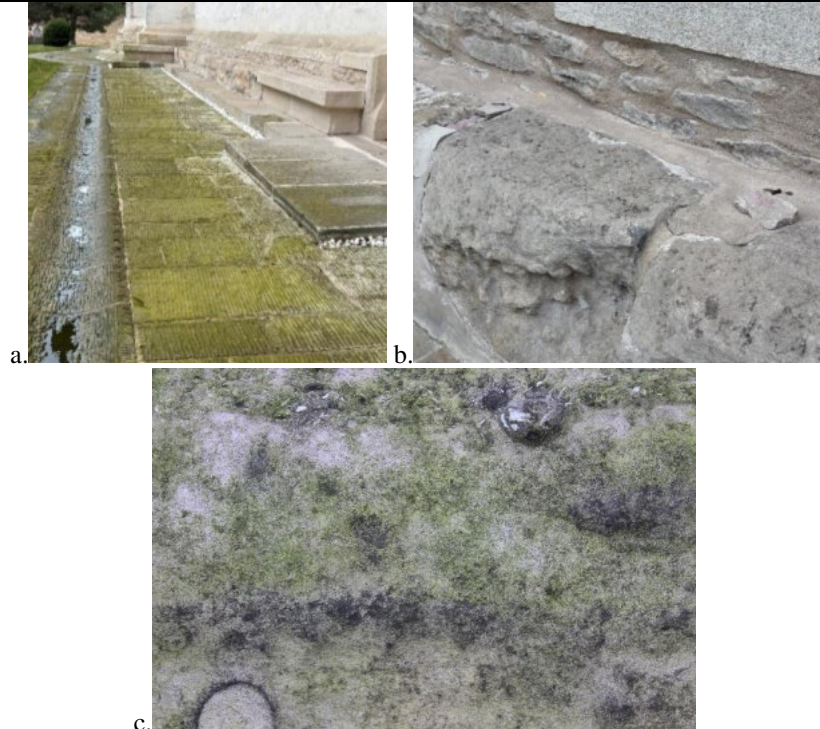
<p>3.</p>	<p>- soclu, banchetă, trotuar perimetral și rigolă;</p>	<p>- degradări de natură biologică; - fisurări și desprinderi ale rosturilor;</p>	<p>În special pe latura de nord și, izolat, pe vest și est, suprafețele litice sunt acoperite neuniform de un biofilm de culoare verde format din alge verzi, precum și licheni aflați în stadiu incipient de dezvoltare. Fisurile și desprinderile mortarelor de intervenție anterioară sunt prezente la nivelul soclului și banchetei.</p>

**Figura 3.** Fațada de nord – atac biologic, trotuar (a) și soclu (c); detaliu cu desprinderi și fisurarea mortarului de rostuire de la soclu (b).

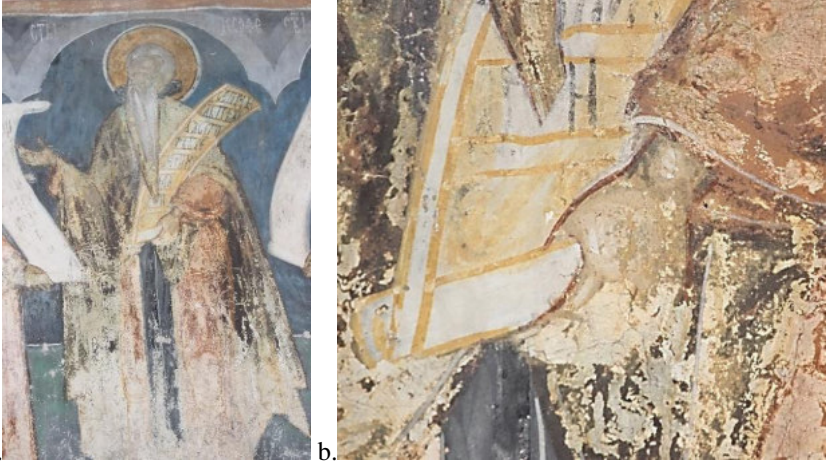
5.	- gropniță, perete de sud și de vest;	- eflorescențe saline; - pierderea aderenței și coeziunii stratului de culoare;	La momentul de față nu se mai observă foarte multe exfolieri, suprafața fiind afectată de apariția unor zone lacunare mai extinse. Prezența eflorescențelor saline la suprafața picturii murale afectează atât aspectul cât și integritatea straturilor de culoare. Introducerea încălzirii prin pardoseală a avut o influență benefică prin păstrarea unui microclimat stabil. Acest tip de degradare este evolutiv, astfel încât până la remedierea situației, <b>este important să se evite contactul</b> cu suprafețele afectate.

<p data-bbox="1294 635 2132 687"><b>Figura 4.</b> Interior, gropniță, perete de sud, lacune apărute ca urmare a pierderii adeziunii și coeziunii stratului de culoare, ansamblu (a) și detaliu (b).</p>

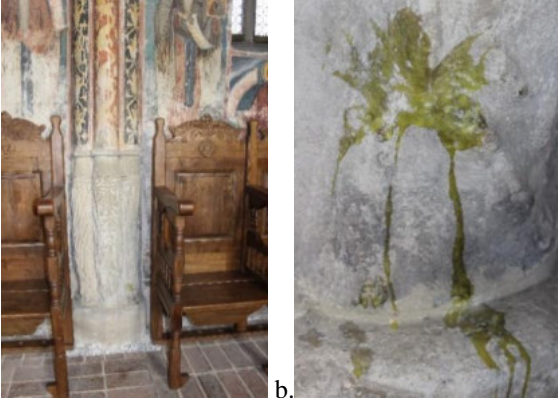
7.	- pronaos;	- lacune la nivelul stratului de culoare; - pierderea aderenței stratului suport (izolat, perete sud și est); - atac biologic la nivelul draperiei și izolat pe următorul registru; - friabilizarea cărămizilor; - pete de ceară.	Deși nu a fost sesizată o evoluție a fenomenului de pierdere a aderenței stratului suport sau a zonelor cu lacune ale stratului suport, se recomandă evitarea contactului cu zonele afectate. Urme de ceară pot fi observate la baza coloanei de pe peretele de nord din pronaos, lângă una dintre strane. Trebuie evitate practici de acest fel care, pe lângă degradările sub formă de depuneri, pot cauza situații periculoase având în vedere apropierea de stranele din lemn.

<p data-bbox="1294 1401 2132 1460"><b>Figura 5.</b> Interior, pronaos, perete de nord, coloană – pete de ceară cauzate de topirea unei lumânări (b).</p>

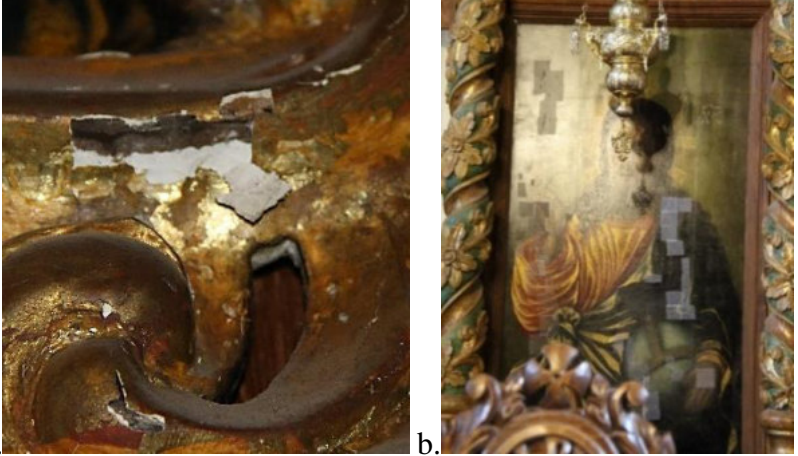
9.	- iconostas – registrul împărătesc,	- desprinderi și lacune ale stratului pictural; - fracturi și dislocări de fragmente de sculptură policromă datorate fragilizării lemnului în urma atacului insectelor xilofage;	Se observă o evoluție a desprinderilor și pierderilor de strat pictural pe mai multe suprafețe în special pe lemnul policrom. O parte din suprafețele cu desprinderi active de la nivelul icoanelor, au fost asigurate în vara anului acesta. Au fost observate fragmente de material lemnos desprinse și extinderea suprafețelor afectate de degradări la nivelul stratului pictural.

<p data-bbox="1288 973 1736 997">a. <span style="margin-left: 150px;">b.</span></p> <p data-bbox="1288 1037 2116 1093"><b>Figura 6.</b> Iconostas, fragment de pictură policromă desprins (a), asigurări cu foiță japoneză în vederea evitării pierderii stratului pictural desprins (b).</p>

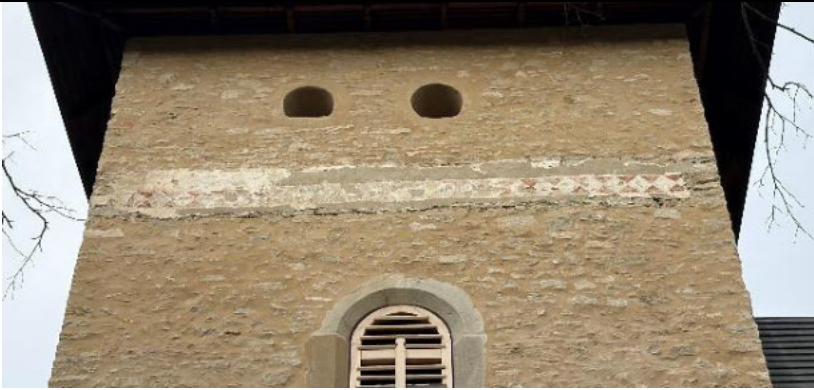
NR. CRT.	ZONA	DEGRADĂRI	OBSERVAȚII	IMAGINE FOTOGRAFICĂ/DESENATĂ
<b>CLISIARNIȚA</b>				
10.	- fațada de sud, brâu decorativ/friză;	- lacune la nivelul stratului de culoare; - lacune profunde, desprinderi, fisuri la nivelul stratului	Clădirea a beneficiat de intervenții de restaurare în cadrul proiectului finalizat în septembrie 2020. Menționăm că brâul

suport.	decorativ cu pictură murală nu a fost inclus în ultimul proiect de restaurare finalizat în 2020. Acesta prezintă degradări care pot evolua în timp și rezulta în pierderea unor fragmente de pictură.

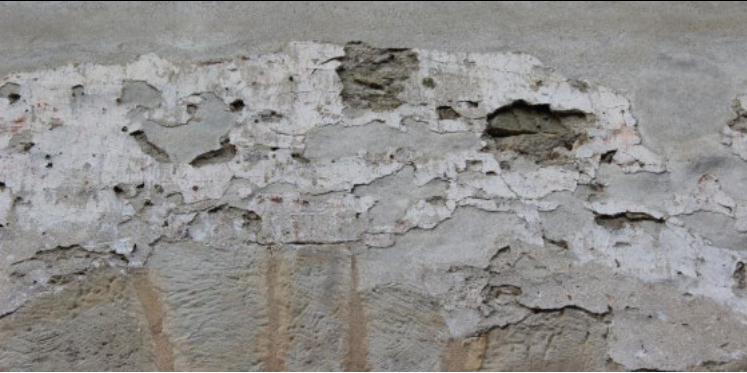
11.	- turnul de intrare.	- pierderea aderenței stratului suport al frescei; - lacune profunde, fisuri, desprinderi; - friabilizări ale mortarelor, în zona inferioară.	Aceste degradări sunt evolutive, iar modificările apărute au putut fi observate în timp, pe parcursul vizitelor de monitorizare. Menționăm că proiectul de restaurare a ansamblului mănăstiresc, nu a vizat și pictura murală de la turnul de intrare.

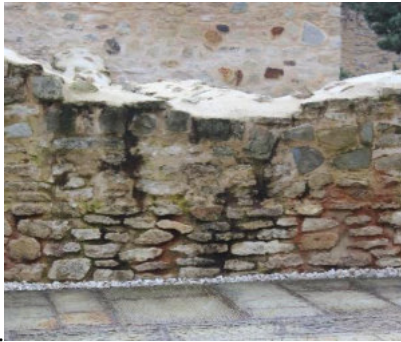
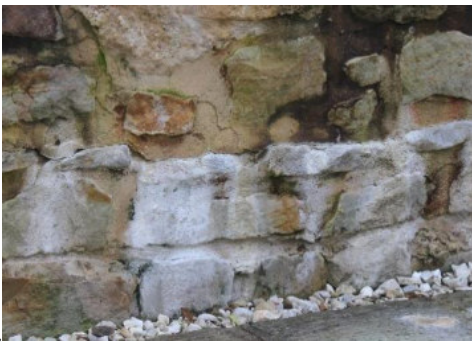
</div> <p><b>Figura 10.</b> Ruine – zonă cu pete de umiditate și atac biologic (a), precum și săruri (b).</p>
<p><b>14.</b></p>	<p>- beciurile de la ruinele din incintă.</p>	<p>- umiditate de infiltrație; - eflorescențe saline; - friabilizarea materialului litic; - atac biologic persistent.</p>	<p>Degradările sunt prezente în ambele spații aflate sub nivelul de călcare.</p> <p>Prezența umidității de infiltrație și variațiile de microclimat duc la apariția eflorescențelor și, ulterior a degradărilor fizico-chimice și biologice la nivelul pietrei, cărămizilor, sau a mortarelor din structura zidăriei.</p>	<div style="display: flex; justify-content: space-around;">

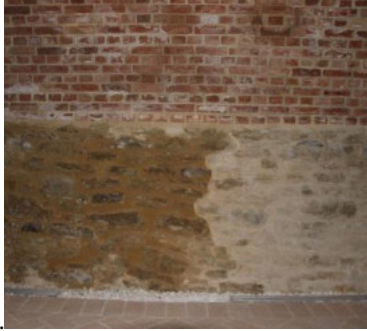
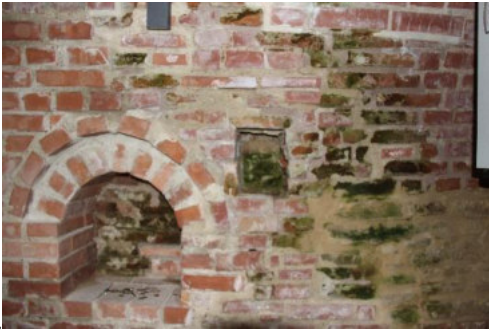
</div> <p><b>Figura 11.</b> Beci-ruine incintă - săruri și pete persistente de umiditate, însoțite de atac biologic (alge verzi) (a, b).</p>

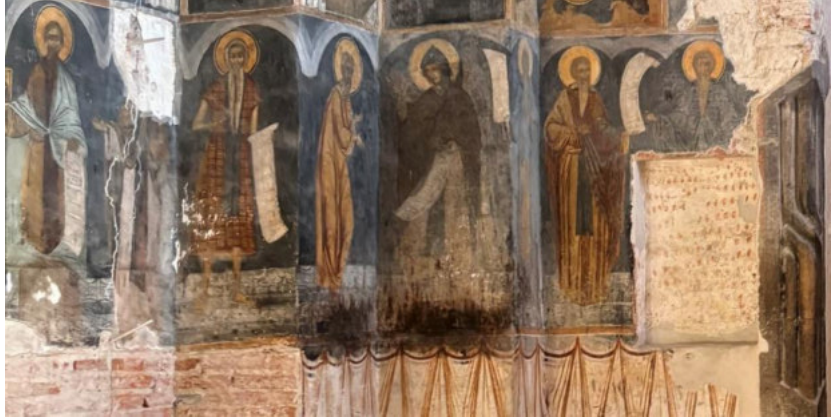
<p><b>Figura 3.</b> Pronaos, colțul de nord-est - degradări specifice picturii murale datorate poziționării anterioare a stranelor (foarte apropiate de perete).</p>

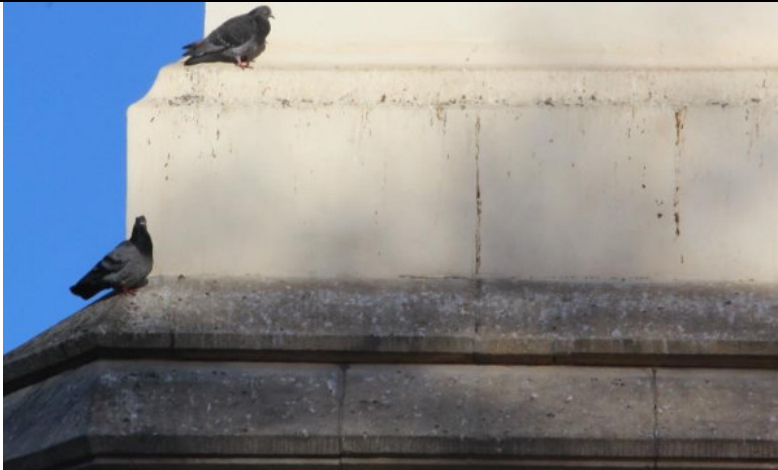
<p><b>Figura 6.</b> Turnul Clopotniță – detaliu cu degradări produse de zburătoare.</p>

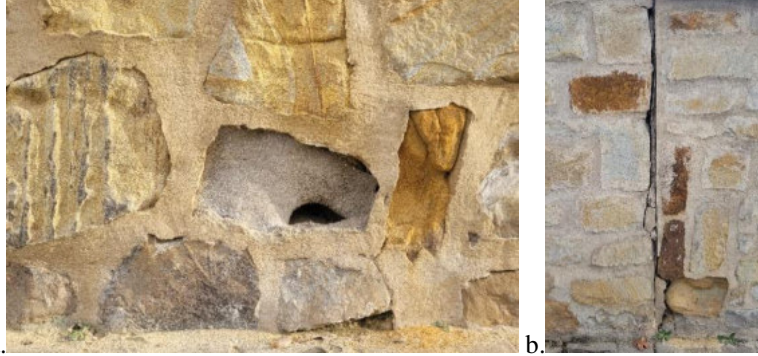
<p>a. <b>Figura 8.</b> Zid de incintă, detaliu latura de sud-vest - fisuri, desprinderi și lacune la nivelul mortarului de rostuire și friabilizarea pietrei.</p>
-----	-----------------------------	---	---	---

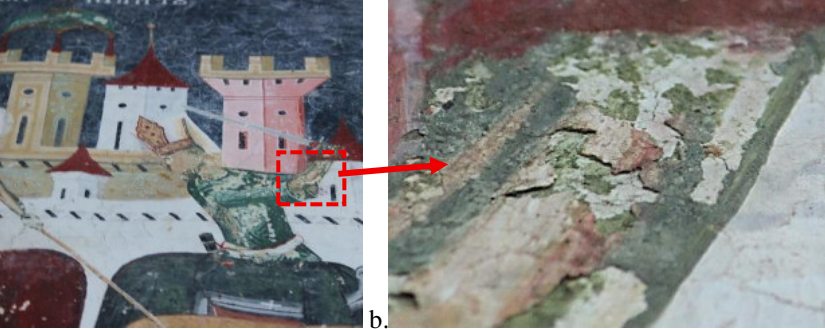
<p><b>Figura 1.</b> Fațada de sud, lacune și desprinderi ale stratului de culoare, ansambluri (a), detaliu (b).</p>

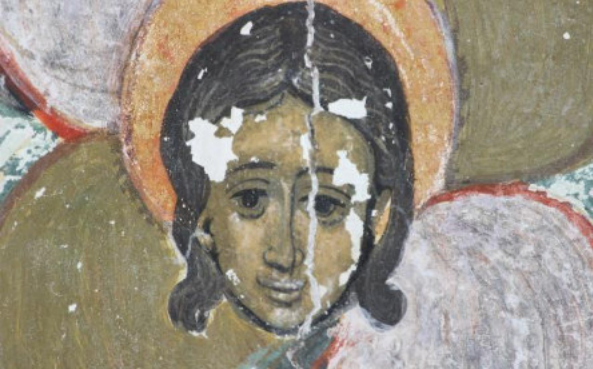
<p><b>Figura 2.</b> Fațada de sud, pridvor deschis, fisuri și lacune la nivelul stratului suport și a celui de culoare. Acestea nu sunt de dată recentă și nu par să fi evoluat în ultimii ani.</p>

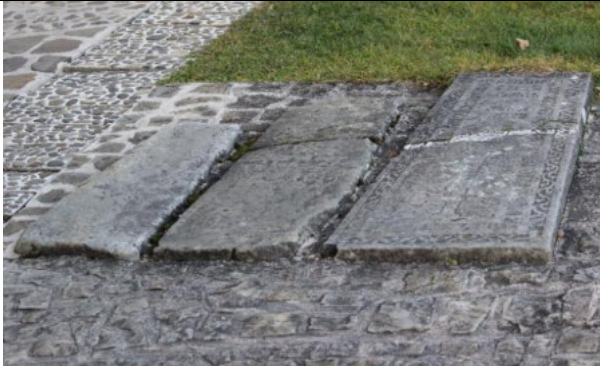
<p><b>Figura 3.</b> Latura de sud, pietre de mormânt. Atac biologic sub formă de licheni.</p>

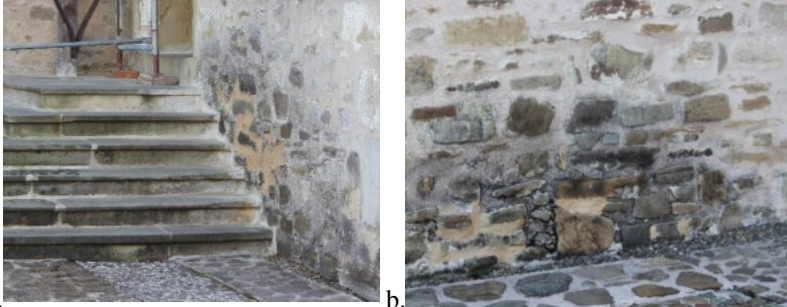
<p data-bbox="1323 432 2107 531"><b>Figura 4.</b> Pridvorul de nord (a) și de sud (b) - atac biologic. Situația se regăsește atât pe soclu, cât și pe trepte și trotuar, mai accentuat pe latura de nord.</p>
<b>INTERIOR</b>

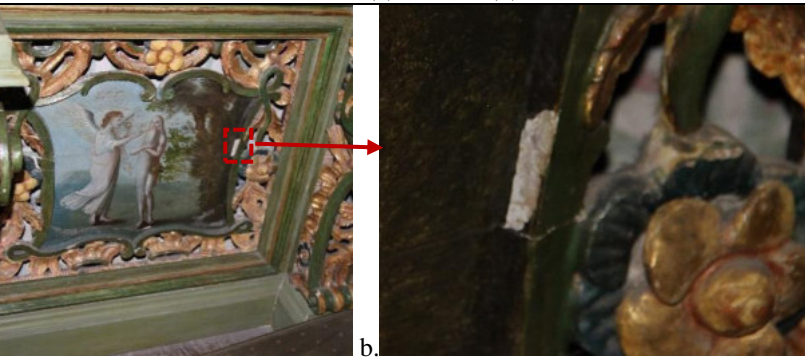
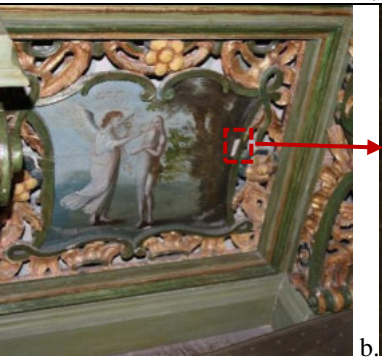
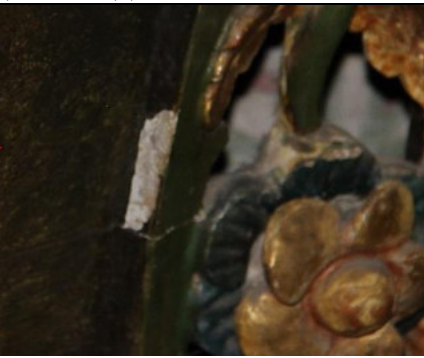
</p>
<p><b>12.</b></p>	<p>- iconostas pronaos;</p>	<p>- mici desprinderi și lacune în stratul pictural. - distanțări ale unor elemente din lemn.</p>	<p>Lacunele prezente la icoanele de poale ale iconostasului din pronaos nu sunt de dată recentă, însă fiind în zonă accesibilă oricărui vizitator, există riscul extinderii acestora.</p>

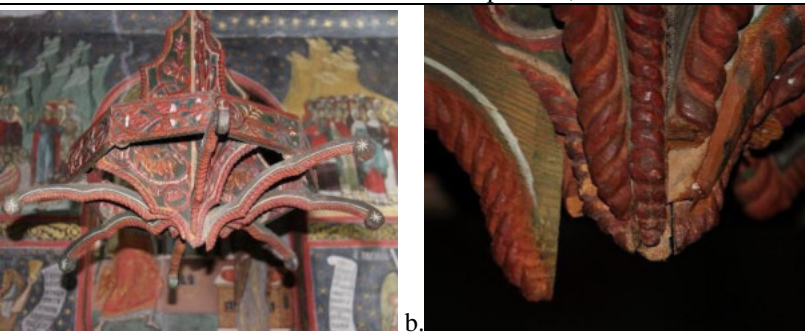
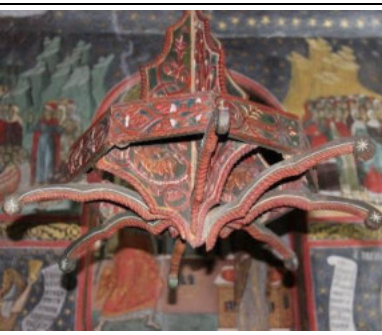
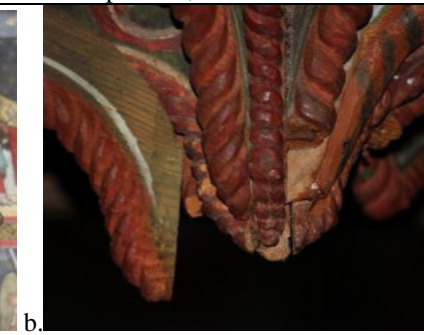
</p>
<p><b>13.</b></p>	<p>Mobilier: - stranele din biserică; - candelabru din lemn din gropniță.</p>	<p>- pierderea/ desprinderea unor elemente din lemn/ așchieri; - lacune ale stratului pictural.</p>	<p>O parte dintre strane au fost restaurate. Degradările existente se datorează uzurii sau unor acțiuni accidentale. Acestea se manifestă punctual, nu generalizat.</p>

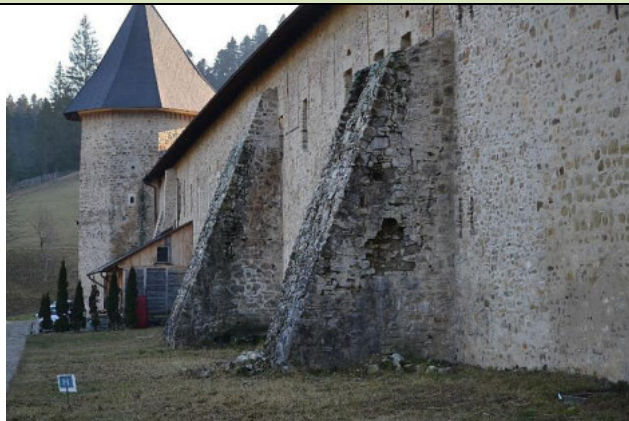
<p style="text-align: center;"><b>Figura 8.</b> Zid de incintă, latura de est, degradări la nivelul contraforților.</p>

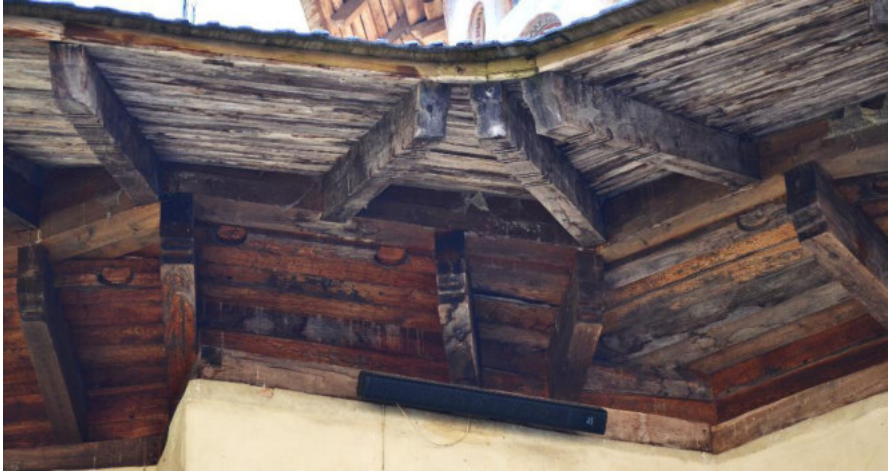
Figura 1. Acoperișul bisericii, streașină - degradări specifice lemnului.
