## CONSILIUL JUDEȚEAN SUCEAVA MUZEUL NAȚIONAL AL BUCOVINEI

Nr. 4862 / 13.07.2026

### RAPORT PRIVIND STAREA DE CONSERVARE A MONUMENTELOR DIN JUDEȚUL SUCEAVA ÎNSCRISE ÎN LISTA PATRIMONIULUI MONDIAL

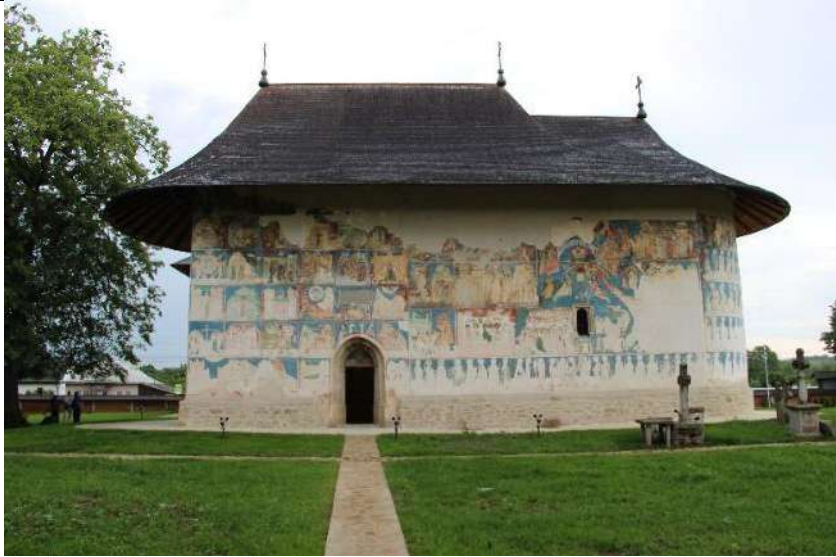
| NR. CR T. | ZONA | DEGRADĂRI | OBSERVAȚII | IMAGINE FOTOGRAFICĂ/DESENATĂ |
|---|---|---|---|---|
| 1. | - toate fațadele;<br>- învelitoare. | - dejecții de păsări prezente în special pe coama învelitorii care a fost schimbată de curând; | Deși învelitoarea a fost recent schimbată, pe coama acoperișului sunt deja prezente urme, scursuri cauzate de dejecții ale păsărilor. E necesară găsirea unei soluții prin care acestea să fie ținute la distanță de monument. | <p><b>Figura 1.</b> Ansamblul mănăstirii Arbore după restaurare – fațada de sud a bisericii.</p> |

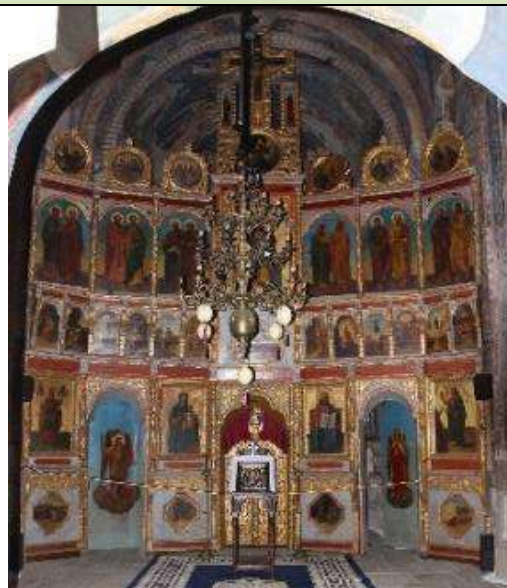
| 5. | - iconostas; | | Iconostasul a fost remontat în biserică. | <p><b>Figura 5.</b> Aspect iconostas după restaurare, ansamblu.</p> |

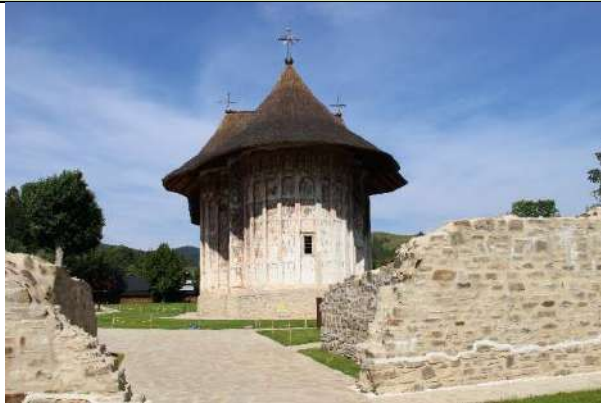
| NR. CRT. | ZONA | DEGRADĂRI | OBSERVAȚII | IMAGINE FOTOGRAFICĂ/DESENATĂ |
|---|---|---|---|---|
| 1. | - toate fațadele; | | Pictura murală exterioară și suprafețele de piatră au beneficiat de anumite lucrări de restaurare în cadrul ultimului proiect. | <p><b>Figura 1.</b> Imagine de ansamblu cu biserica, la momentul vizitei de monitorizare din iunie 2026.</p> |

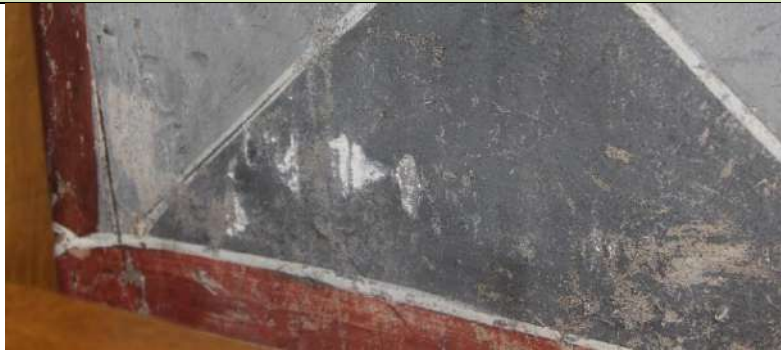
| NR. CRT. | ZONA | DEGRADĂRI | OBSERVAȚII | IMAGINE FOTOGRAFICĂ/DESENATĂ |
|---|---|---|---|---|
| 2. | - naos;<br>- gropniță; | - mici lacune la nivelul stratului de culoare, datorate uzurii funcționale sau unor situații accidentale. | O parte din lacune sunt mai vechi și au mai fost menționate în rapoartele anterioare. | <p><b>Figura 2.</b> Naos - lacune în stratul suport și de culoare, produse accidental.</p> |

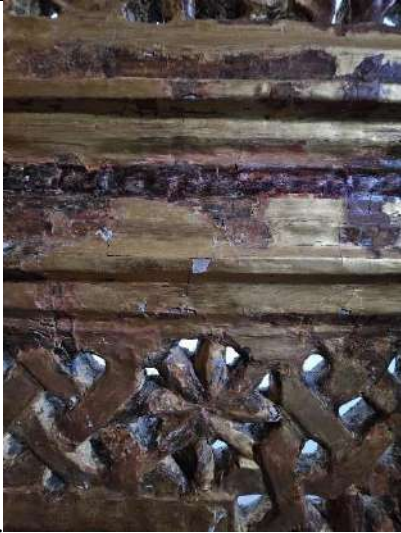
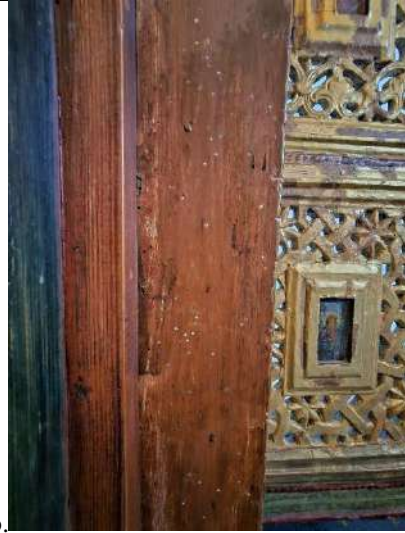
| <p><b>3.</b></p> | <p>- iconostas – cu accente pe zonele inferioare și coronament (icoane și sculptură policromă);<br/>- icoana cu Iisus Hristos din dreapta iconostasului;<br/>- registrul apostolilor și friza de dedesubt;</p> | <p>- lacune mici și desprinderi la nivelul stratului pictural;<br/>- desprinderi ale stratului pictural (izolat);<br/>- atac activ al insectelor xilofage (registrul apostolilor, friza de sub acest registru și ancadramentul ușilor împărătești);</p> | <p>Aceste degradări au fost menționate și în rapoartele precedente.<br/>În ce privește atacul de insecte xilofage, se recomandă tratamente de biocidare periodice (iunie - octombrie), prin injectare în orificiile de zbor.<br/>Tratamentele se vor efectua de către personal de specialitate atestat.</p> | <div style="display: flex; justify-content: space-around;"> </div> <p>a. b.</p> <p><b>Figură 3.</b> Iconostas, uși împărătești – lacune în stratul pictural al sculpturii policrome (a) și orificii de zbor ale insectelor xilofage - ancadrament uși împărătești N (b).</p> |

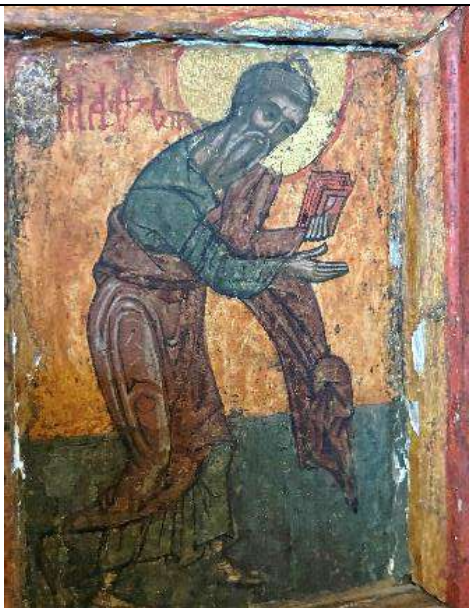
| <p><b>4.</b></p> | <p>- mobilier bisericesc;</p> | <p>- fisuri, lacune și desprinderi la nivelul stratului pictural;</p> | <p>S-au observat degradări care se manifestă izolat, la nivelul stratului pictural de la mobilierul din naos.</p> | <div style="display: flex; align-items: center;"> <div style="flex: 1;"> <p><b>Figură 4.</b> Naos, mobilier bisericesc – fisuri, lacune și desprinderi la nivelul stratului pictural.</p> </div> </div> |

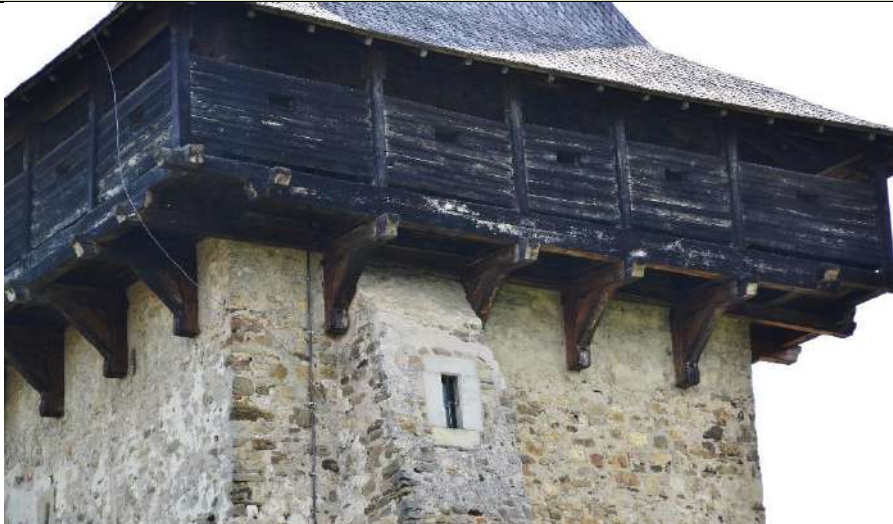
| NR. CRT. | ZONA | DEGRADĂRI | OBSERVAȚII | IMAGINE FOTOGRAFICĂ/DESENATĂ |
|---|---|---|---|---|
| 5. | - exterior; | <ul style="list-style-type: none"> <li>- lacune atât la nivelul tencuielii, cât și în zidărie, desprinderi ale tencuielii, fisuri;</li> <li>- degradări datorate agenților biologici;</li> <li>- degradări ale lemnului datorate acțiunii factorilor climatici externi, la nivelul lemnului de la galeria exterioară din partea superioară;</li> </ul> | Turnul lui Vasile Lupu necesită intervenții de restaurare de specialitate, atât la galeria de lemn, cât și la nivelul zidăriei exterioare. | <p><b>Figura 5.</b> Turnul lui Vasile Lupu - degradări ale materialului lemnos la galeria de lemn și degradări la nivelul tencuielilor exterioare și zidăriei.</p> |

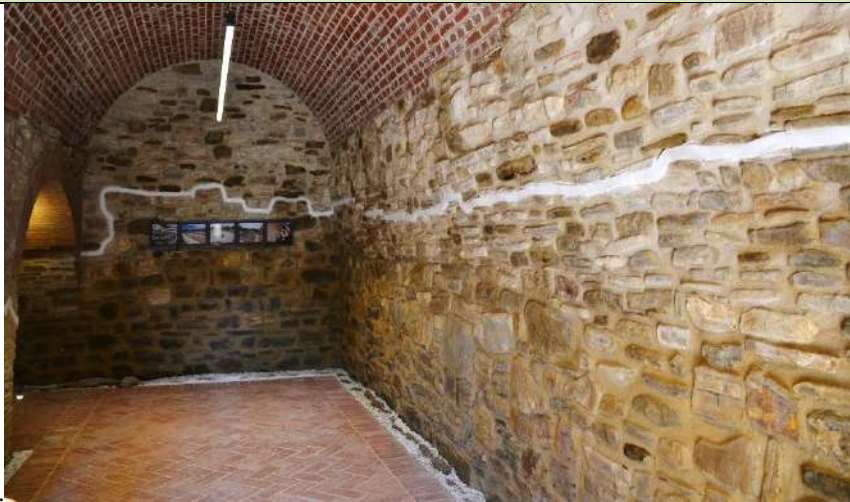
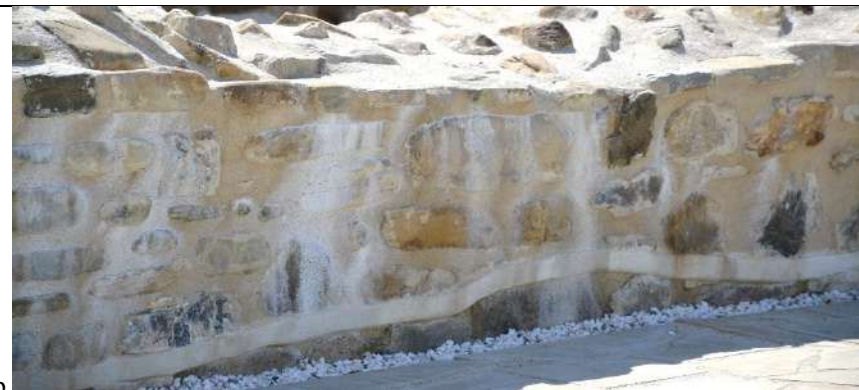
| NR. CRT. | ZONA | DEGRADĂRI | OBSERVAȚII | IMAGINE FOTOGRAFICĂ/DESENATĂ |
|---|---|---|---|---|
| 6. | - totalitatea ruinelor din incintă; | <ul style="list-style-type: none"> <li>- umiditate ascensională/infiltrație;</li> <li>- eflorescențe saline;</li> </ul> | <p>La momentul vizitei de monitorizare din iunie 2026, în beciul de pe latura de sud, pe pereții interiori, menționăm prezența umidității ascensionale/infiltrații.</p> <p>Pe suprafața exterioară a ruinelor au fost identificate eflorescențe saline.</p> | <p>a.</p> |

**Figura 6.** Beciurile de pe latura de sud (a) și ruine din incintă (b) – umiditate ascensională/infiltrații (a) și eflorescențe saline (b).

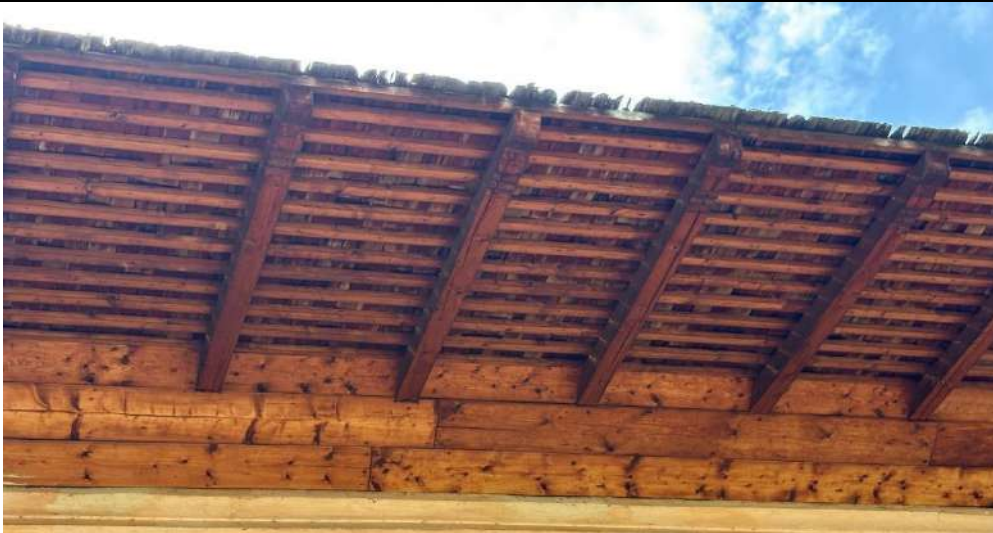
| NR. CRT. | ZONA | DEGRADĂRI | OBSERVAȚII | IMAGINE FOTOGRAFICĂ/DESENATĂ |
|---|---|---|---|---|
| 1. | - învelitoare;<br>- pod; | - degradări specifice materialului lemnos, datorate îmbătrânirii materialelor și acțiunii factorilor fizici, chimici și biologici;<br>- există o colonie de lilieci și degradări/depuneri specifice activității acestora; | Degradările de la nivelul învelitorii devin tot mai vizibile și, în lipsa unor intervenții care să vizeze înlocuirea ei, aceasta nu va mai putea îndeplini rolul de a proteja pictura murală, interioară și exterioară de intemperii. Degradările mai importante au fost observate îndeosebi la marginea acoperișului, însă pete și decolorări ale materialului lemnos au fost observate și la elementele învecinate (leațuri, capete de căpriori). | |

Figura 1. Degradări specifice lemnului la nivelul acoperișului.

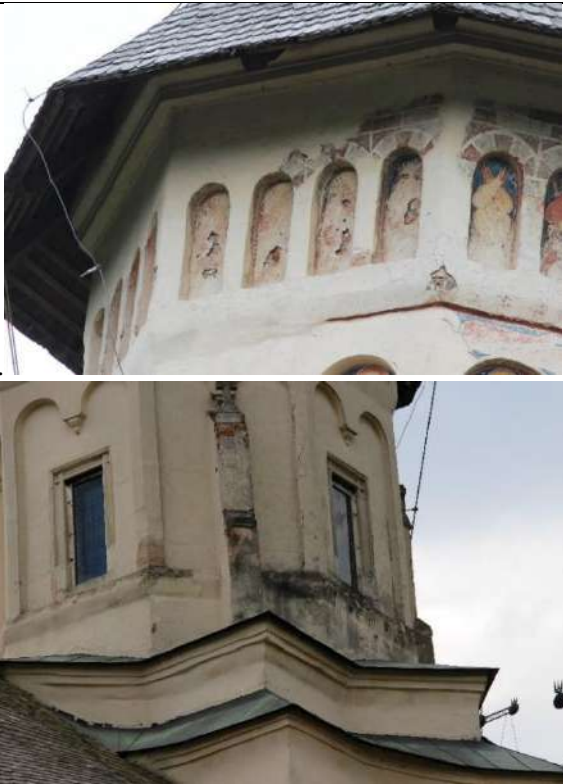
| 2. | - turlă; | - degradări biologice;<br>- desprinderi ale stratului suport;<br>- lacune ale stratului suport până la suportul de zidărie;<br>- friabilizarea unor elemente de zidărie (cărămizi);<br>- prezența unor sfuri înfășurate în jurul paratrăsnetului;<br>- desprinderea paratrăsnetului din învelitoare și parament. | <p>Degradările au caracter evolutiv, fiind menționate în toate rapoartele precedente. Astfel, în urma studierii documentației fotografice din anii anteriori, în cadrul vizitei de monitorizare din iunie au putut fi identificate noi pierderi la nivelul stratului suport, relativ, noi pierderi de culoare. Menționăm că pe aceste suprafețe sunt rețele de fisuri care ar putea rezulta în alte pierderi de fragmente de tencuială.</p> <p>Înfășurarea unor sfuri, a căror utilitate nu o cunoaștem, în jurul paratrăsnetului, ar putea contribui la reducerea parțială sau totală a utilității acestuia din urmă.</p> | <p>a.</p> <p>b.</p> <p><b>Figura 2.</b> Turlă, latura de sud-vest pe lângă degradările care au fost monitorizate de-a lungul anilor (a), au apărut și lacune noi, desprinderi, unele favorizate și de atacul biologic tot mai vizibil pe latura de nord (a).</p> |

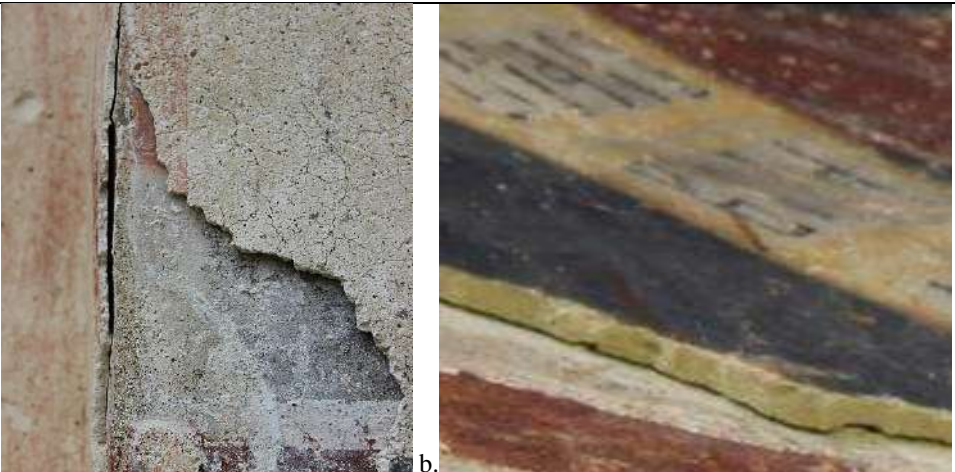
| 4. | <ul style="list-style-type: none"> <li>- fațadă de nord;</li> <li>- fațadă de sud;</li> <li>- fațadă de vest;</li> </ul> | <ul style="list-style-type: none"> <li>- lacune, fisuri și desprinderi la nivelul stratului suport, stratului de culoare (pierdere a adeziunii) și a mortarelor de intervenție anterioară;</li> <li>- urme de șiroire;</li> <li>- dejecții.</li> </ul> | <p>S-a observat o evoluție accelerată a degradărilor – desprinderea tot mai multor fragmente de pictură murală și pierderea altor fragmente. Aceste degradări pun în pericol integritatea tencuielilor originale contribuind în timp la pierderea unor fragmente de frescă, în special pe zonele accesibile de la nivelul solului.</p> | <div data-bbox="1182 119 2134 592"> </div> <p>a. b.</p> <p><b>Figura 3.</b> Fațada de nord, desprinderi, fisuri la nivelul stratului suport al picturii murale cu pierderea unor fragmente de frescă (a, b). Marginile suprafețelor de pictură afectate sunt desprinse, lipsa adeziunii suportului făcând posibilă evoluția acestor tipuri de degradare în continuare.</p> |

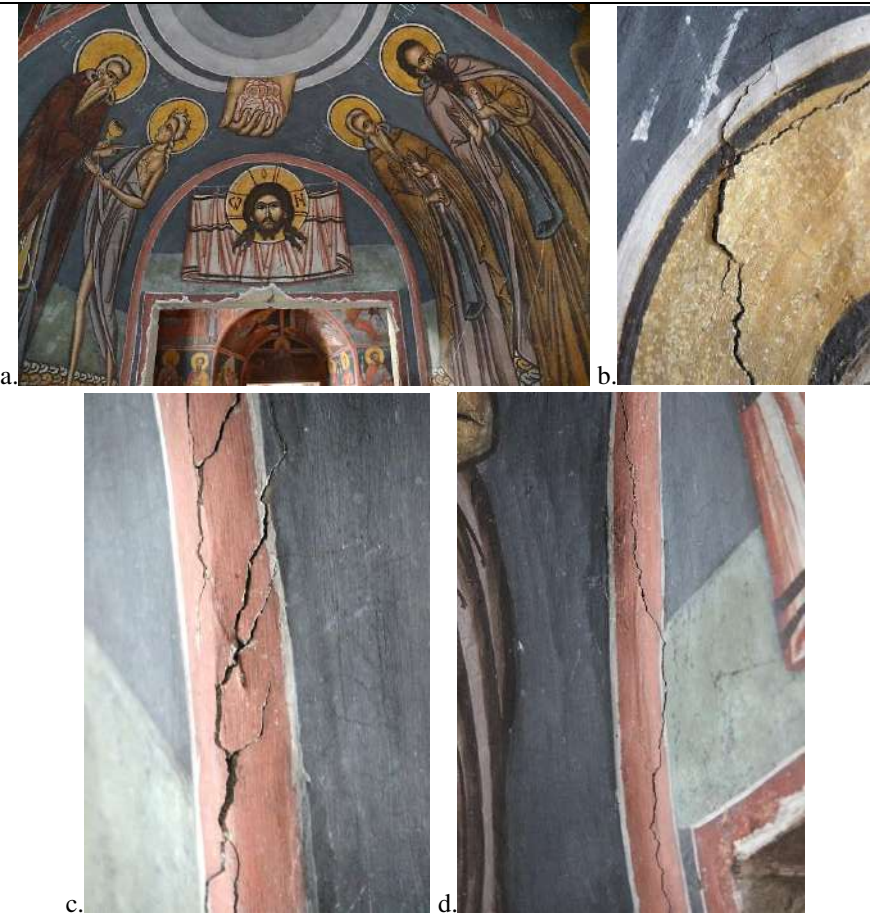
| 7. | <ul style="list-style-type: none"> <li>- naos, glaful ușii;</li> <li>- naos, perete de nord.</li> <li>- naos, gropniță și pronaos.</li> </ul> | <ul style="list-style-type: none"> <li>- fisuri;</li> <li>- mici desprinderi ale stratului suport;</li> <li>- lacune (izolat);</li> <li>- biofilm de culoare verde;</li> <li>- depuneri de pânze de păianjen;</li> <li>- ancorarea firelor electrice cu ajutorul unor cuie bătute direct pe suprafețe cu pictură murală.</li> </ul> | <p>În zona fisurii din glaful ușii din naos (zonă care prezintă și desprinderi ale stratului suport), se observă o ușoară modificare a planeității. În timp, aceste degradări, pot rezulta în pierderea unor fragmente de pictură. Biofilmul de culoare verde poate fi observat în zona inferioară a zidului, sub strane. Soluția găsită pentru ancorarea cablurilor electrice poate contribui în timp la apariția unor lacune, fisuri, desprinderi la nivelul stratului de pictură sau a stratului suport.</p> | <p>a. b. c. d.</p> |

**Figura 4.** Naos, glaful ușii, ansamblu (a) și detalii – latura de nord a glafului (b, c), fisuri la nivelul stratului suport cu modificări ușoare ale planeității; latura de sud (d). Astfel de degradări sunt de obicei evolutive, chiar dacă evoluția poate fi lentă.

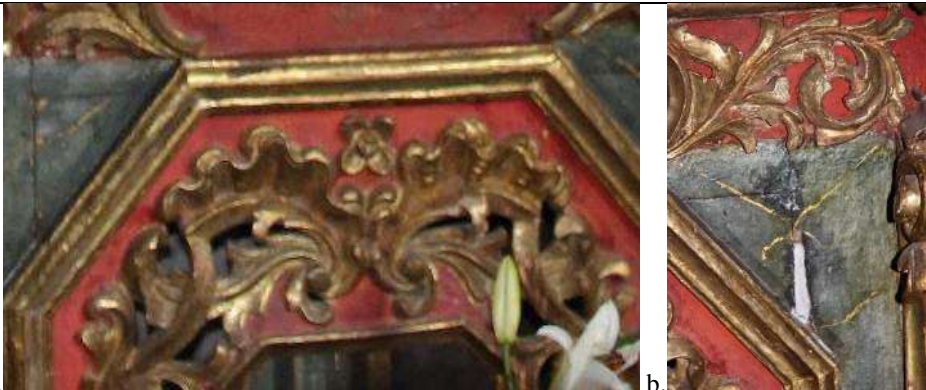
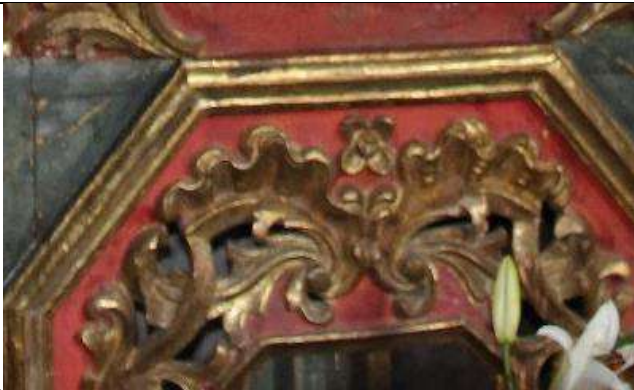
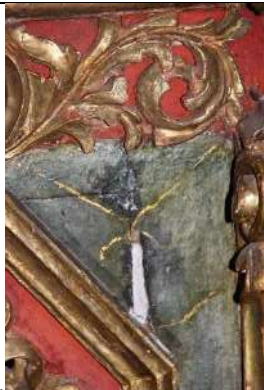
| 8. | <ul style="list-style-type: none"> <li>- iconostas;</li> <li>- mobilier bisericesc (gropniță).</li> </ul> | <ul style="list-style-type: none"> <li>- fisuri, desprinderi și lacune în stratul pictural;</li> <li>- degradări ale vernisului: voalări, opacizări, pete.</li> </ul> | <p>Iconostasul este restaurat; degradările existente au apărut în timp, datorită uzurii funcționale și variațiilor de microclimat (au fost menționate și în rapoartele precedente).</p> <p>Mobilierul bisericesc situat în gropniță prezintă numeroase lacune, desprinderi ale stratului pictural, menționate și în rapoartele anterioare.</p> | <p>a. b. </p> |

**Figura 5.** Iconostas, desprinderi și lacune la nivelul stratului pictural, ansamblu (a) și detaliu (b). Aceste forme de degradare pot fi observate, punctual, și pe alte elemente din iconostas.

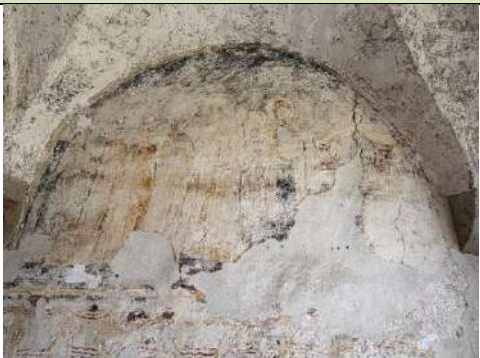
| NR. CRT. | ZONA | DEGRADĂRI | OBSERVAȚII | IMAGINE FOTOGRAFICĂ/DESENATĂ |
|---|---|---|---|---|
| 9. | - zidul de incintă și turnul de intrare; | <ul style="list-style-type: none"> <li>- atac biologic,</li> <li>- fisuri, friabilizarea cărămizilor (izolat);</li> <li>- fisuri și lacune la nivelul fragmentelor de frescă.</li> </ul> | <p>Dranița care acoperă zidurile mănăstirii a fost înlocuită în anii trecuți.</p> <p>Se observă o ușoară evoluție la nivelul degradărilor picturii murale de la interiorul turnului de intrare.</p> | |

**Figura 6.** Turn de intrare, interior, fisuri și lacune la nivelul fragmentelor de frescă.

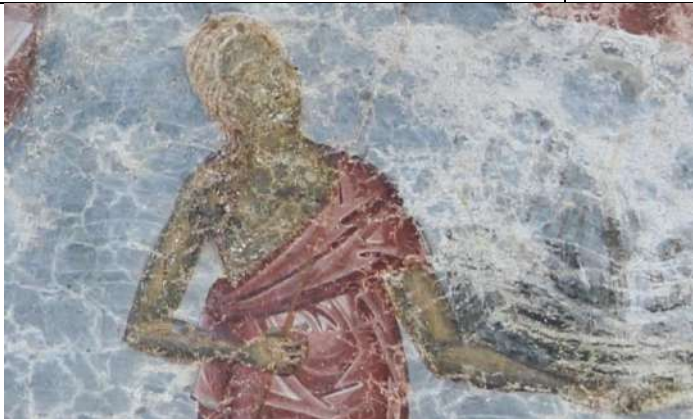
| NR. CRT. | ZONA | DEGRADĂRI | OBSERVAȚII | IMAGINE FOTOGRAFICĂ/DESENATĂ |
|---|---|---|---|---|
| 2. | - fațadă vest, pictura murală; | - pierderea aderenței și coeziunii stratului de culoare;<br>- lacune de culoare;<br>- eflorescențe saline;<br>- lacune în stratul suport al frescei. | Pe fațada de vest sunt vizibile mici lacune de culoare apărute ca urmare a pierderii aderenței și coeziunii stratului de culoare. Momentan nu se observă modificări semnificative. Variațiile factorilor de mediu (temperatură și umiditate, vânt, precipitații, fenomenul îngheț-dezghet etc.) contribuie la producerea acestui tip de degradare. În timp, datorită caracterului evolutiv al degradării, în lipsa unor intervenții de consolidare a stratului de culoare, se poate ajunge la pierderea progresivă a acestuia. | <p><b>Figura 1.</b> Fațada vest – mici lacune datorate pierderii aderenței stratului de culoare.</p> |

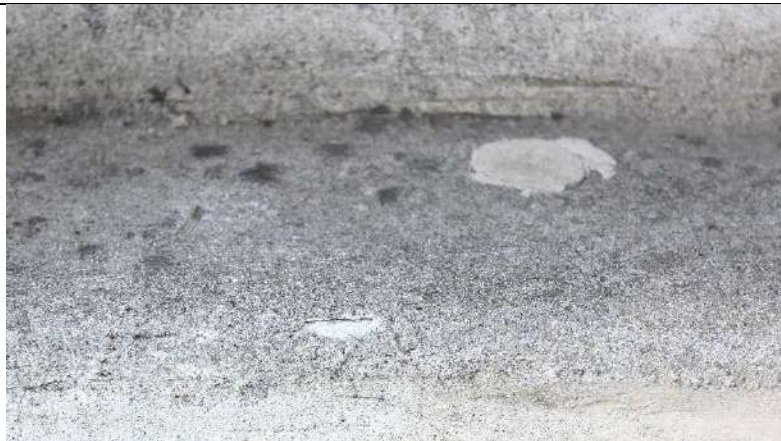
| 4. | <p>- fațade (sud și nord) zona superioară și deasupra soclului;</p> <p>- fațada și absida de nord, baza turlei (nord);</p> | <p>- urme ale unor vechi pete de umiditate (anterioare restaurării acoperișului actual),</p> <p>- atac biologic (licheni) pe tencuiala exterioară (izolat pe latura de nord);</p> <p>- urme izolate de reziduuri biologice pe tencuiala bisericii;</p> <p>- mici desprinderi și lacune în tencuiala exterioară.</p> | <p>La momentul vizitei de monitorizare din iunie 2026, s-a remarcat, pe anumite zone, o ușoară evoluție a intensificării atacului biologic (licheni) pe tencuiala exterioară a fațadei de nord a bisericii. Totodată pe latura nordică au fost observate și mici desprinderi și lacune în tencuiala din glaful ocnitelor (degradările se manifestă izolat).</p> <p>Se recomandă biocidarea preventivă periodică a suprafețelor susceptibile de atac biologic, respectiv biocidarea curativă a suprafețelor afectate.</p> | <p><b>Figura 2.</b> Absida de nord a bisericii, ocnite – atac biologic (licheni) și o ușoară desprindere cu lacună în tencuiala exterioară a bisericii.</p> |

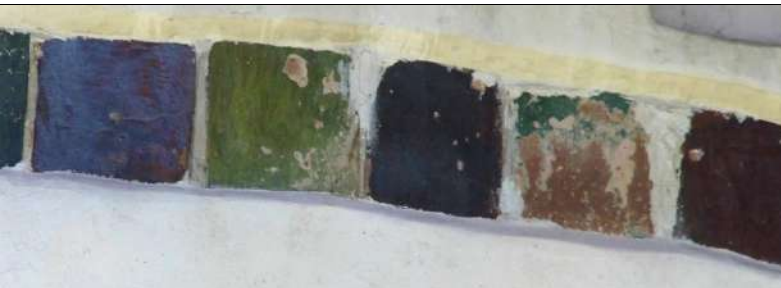
| 5. | <p>- plăci ceramice decorative de la turlă și abside;</p> | <p>- pierderea adeziunii mortarelor de rostuire, fisuri, lacune și posibile desprinderi la nivelul plăcilor de ceramică;</p> <p>- lacune în smalțul plăcilor ceramice;</p> | <p>Degradările menționate au fost amintite și în rapoartele precedente. Menționăm că plăcile ceramice nu au beneficiat de intervenții în cadrul ultimului proiect de restaurare.</p> | <p><b>Figura 3.</b> Degradări specifice la nivelul decorației exterioare cu plăci ceramice.</p> |

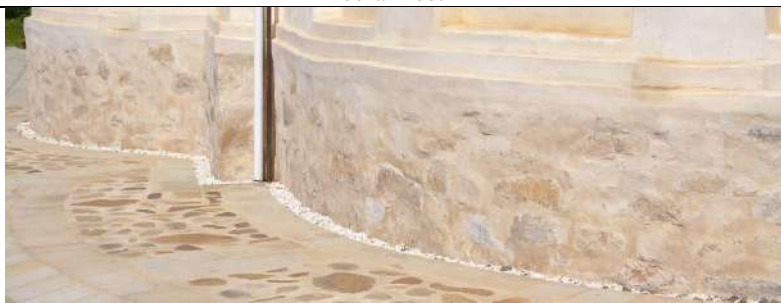
| 6. | <p>- soclul, trotuarul și rigola perimetrală;</p> | <p>- pete de umiditate la nivelul soclului;</p> <p>- eflorescențe saline;</p> | <p>Cu ocazia vizitei de monitorizare din luna iunie anul curent, la soclul bisericii, s-au constatat urme ale umidității de capilaritate. Acestea se manifestă cu precădere în zona absidelor de sud și est, în rest se pot observa izolat. Pe latura sudică a absidei altarului, pe suprafața mortarului de rostuire sunt vizibile pe alocuri și eflorescențe saline în stadiu incipient.</p> | <p><b>Figura 4.</b> Absida de sud și de est, soclu – pete de umiditate și eflorescențe saline izolate.</p> |

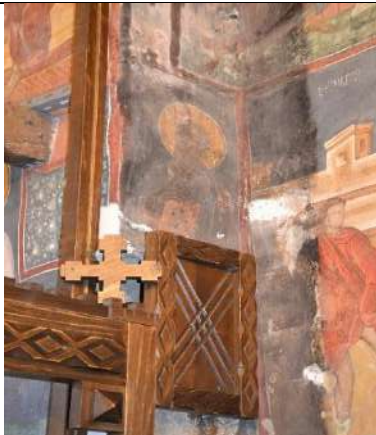
| INTERIOR | | | | |
|---|---|---|---|---|
| 8. | - naos, zonele de pictură murală rămase nerestaurate (din spatele vechiului iconostasului al bisericii); | - degradări specifice picturii murale: depuneri aderente și neaderente de fum, praf, pânze de păianjeni; lacune și fisuri ale stratului suport și ale stratului de culoare; posibile desprinderi ale stratului suport; pierderea aderenței și coeziunii stratului de culoare; eflorescențe saline; atac biologic; | Recomandăm demararea intervențiilor de restaurare avizate (conform legislației în vigoare) a fragmentelor de pictură murală rămase nerestaurate (zonele laterale ale absidei altarului, care erau acoperite de fostul iconostas al bisericii). | <p><b>Figura 5.</b> Naos - exemplu de fragment de pictură murală rămas nerestaurat.</p> |

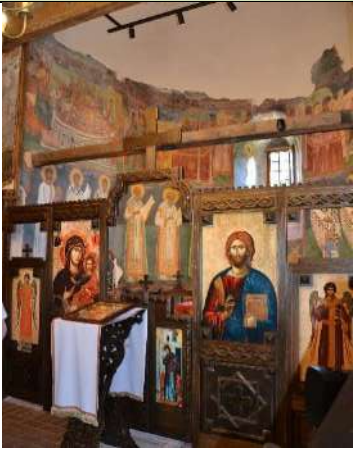
| INTERIOR | | | | |
|---|---|---|---|---|
| 9. | - iconostas; | | <p>Fostul iconostas al bisericii se află în prezent depozitat la mănăstirea Sucevița, în așteptarea introducerii lui într-un proces de restaurare avizat. În prezent el este înlocuit provizoriu cu unul nou, mai mic ca înălțime (Figura 6).</p> <p>Atenționăm că orice intervenție care urmează a se realiza în cadrul monumentului istoric, trebuie supusă dezbaterii în Comisia Monumentelor Istorice cu obținerea avizelor necesare conform legislației în vigoare.</p> | <p><b>Figura 6.</b> Naos - iconostas.</p> |

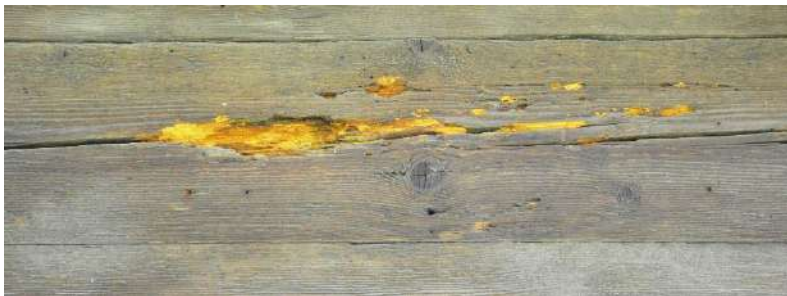
| NR. CRT. | ZONA | DEGRADĂRI | OBSERVAȚII | IMAGINE FOTOGRAFICĂ/DESENATĂ |
|---|---|---|---|---|
| 10. | <ul style="list-style-type: none"> <li>- exterior, soclu și trotuarul perimetral Clopotniței,</li> <li>- lemnul de deasupra soclului.</li> </ul> | <ul style="list-style-type: none"> <li>- urme izolate ale umidității de capilaritate, vizibile pe soclu;</li> <li>- fisuri în mortarul de la ultima intervenție de restaurare, la nivelul trotuarului perimetral.</li> <li>- degradări noi și vechi la nivelul lemnului datorate insectelor xilofage și păsărilor.</li> </ul> | <p>Pentru prevenirea construirii habitatelor specifice păsărilor și liliecilor în zona acoperișului, se recomandă amplasarea unor sisteme cu ultrasunete și senzori de mișcare și/sau sisteme de iluminat cu becuri cu lumină rece (becuri economice - fluocompacte sau tip led).</p> <p>S-au constatat, de asemenea, mici degradări la nivelul grinzilor de lemn de deasupra soclului, respectiv la elementele vechi, neînlocuite, ca urmare a unui atac xilofag inactiv. Zonele degradate recent se datorează păsărilor (ciocănituri).</p> | <p><b>Figura 7.</b> Clopotnița – degradări la nivelul lemnului, datorate acțiunii combinate a insectelor xilofage și păsărilor (ciocănituri).</p> |

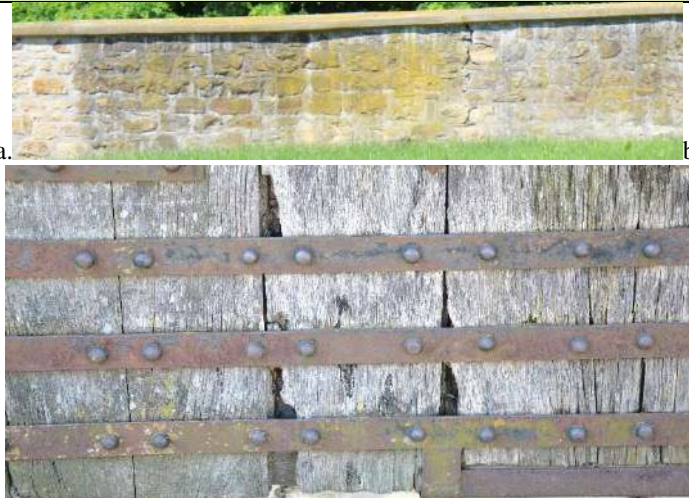
| NR. CRT. | ZONA | DEGRADĂRI | OBSERVAȚII | IMAGINE FOTOGRAFICĂ/DESENATĂ |
|---|---|---|---|---|
| 11. | <ul style="list-style-type: none"> <li>- toate laturile;</li> </ul> | <ul style="list-style-type: none"> <li>- atac biologic (mușchi, licheni) pe toate elementele zidului și porții de acces;</li> <li>- crăpături, fisuri superficiale și profunde, dislocări și pe alocuri, pierderea adeziunii mortarelor de rostuire și lacune;</li> <li>- degradări specifice lemnului și elemente de metal ruginite la porțile de acces.</li> </ul> | <p>Recomandăm introducerea zidului de incintă și a porților de acces în mănăstire într-un proces de restaurare avizat în conformitate cu legislația în vigoare.</p> | <p><b>Figura 8.</b> Zidul de incintă (a), poarta de acces de pe latura de nord a zidului (b) – fisuri, lacune, degradări de natură biologică (a), degradări specifice lemnului și elementelor metalice oxidate (b).</p> |

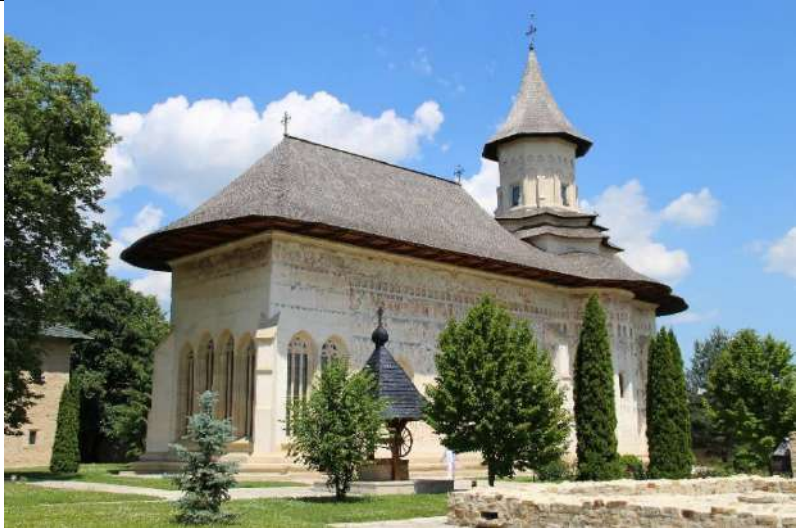
| NR. CRT. | ZONA | DEGRADĂRI | OBSERVAȚII | IMAGINE FOTOGRAFICĂ/DESENATĂ |
|---|---|---|---|---|
| 1. | - ansamblu incintă; | | Momentan intervențiile, inclusiv reparațiile mai recente la nivelul ruinelor, contribuie la menținerea unui aspect îngrijit și a unei stări de conservare bune a întregului ansamblu. | <p><b>Figura 1.</b> Ansamblul bisericii „Sfântul Nicolae” a mănăstirii Probota, vedere dinspre sud-vest.</p> |

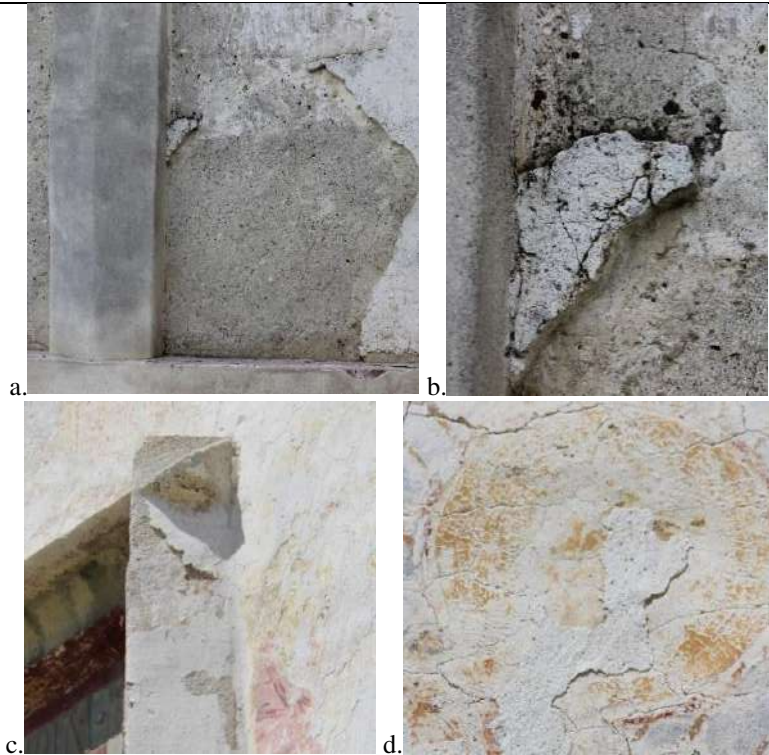
| NR. CRT. | ZONA | DEGRADĂRI | OBSERVAȚII | IMAGINE FOTOGRAFICĂ/DESENATĂ |
|---|---|---|---|---|
| 2. | - toate fațadele; | - degradări de natură biologică;<br>- desprinderi și lacune la nivelul mortarului de la ultima intervenție. | Degradările de natură biologică se pot observa cu precădere pe latura de nord și cea de vest. Pe alocuri, sunt prezente biocruste de culoare verde sau neagră. Pe unele zone sunt necesare intervenții punctuale de consolidare a stratului | |

| | | <ul style="list-style-type: none"> <li>- izolat lacune, fisuri și desprinderi la nivelul stratului suport;</li> <li>- pierderea coeziunii și adeziunii stratului de culoare, manifestată izolat, în special pe suprafețele acoperite cu vâruială;</li> <li>- urme de șiroire sub ferestre.</li> </ul> | <p>suport, chiar dacă degradările existente nu au evoluat vizibil.</p> <p>Probleme mai accentuate la nivelul stratului suport, sunt prezente în zona ancadramentului <i>Pisaniei</i> și pe ancadramentele ferestrelor, cu precădere pe elementele din piatră, unde stratul suport este mai subțire, și la limita dintre pontate (acestea nefiind totuși numeroase).</p> | <p>a. b. c. d.</p> <p><b>Figura 2.</b> Latura de nord a bisericii, absidă – atac biologic pe mortarele de intervenție și pe tencuiala originală, ansamblu (a) și detaliu (b), <i>Pisanie</i> – detaliu (c), fațada de sud detaliu (d) - desprinderi ale stratului suport (c) și ale vâruielilor rămase pe anumite suprafețe (d). Lacune, desprinderi și friabilizări, au fost observate și pe mortarele de reparație.</p> |

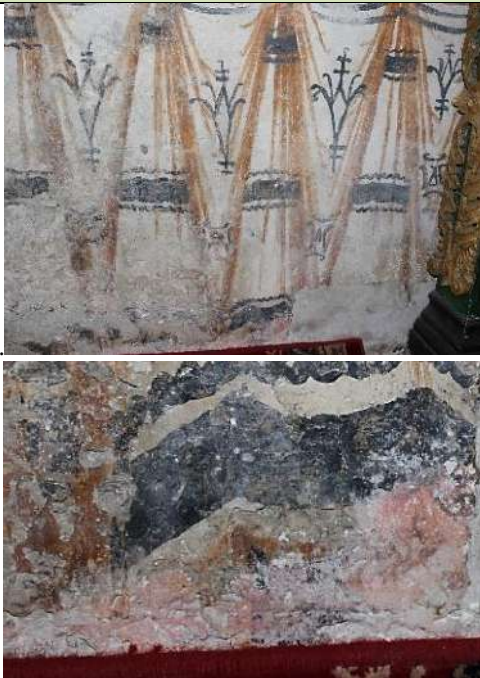
| 4. | <p>- naos, latura de nord și de sud, draperie;<br/>- turlă;</p> | <p>- biopigmentație roz și neagră;<br/>- eflorescențe saline;<br/>- urme ale unor infiltrații și posibile desprinderi ale stratului suport spre marginea frescei, pe zonele afectate de umiditatea de infiltrație;<br/>- lacune la nivelul stratului de culoare.</p> | <p>Voalul de culoare roz, care poate fi observat în special pe zonele inferioare (draperie și zona inferioară a registrului <i>Sfinților în picioare</i>), în lacunele stratului suport (<i>intonaco</i>), este caracteristic activității metabolice a unor specii de fungi, care eliberează pigmenți în stratul suport, determinând alterări ale culorilor. Degradarea nu este de dată recentă. Intensitatea culorii depinde de nivelul de umiditate și temperatură.</p> | <div style="text-align: right;"> <p>a.</p> <p>b.</p> </div> <p><b>Figura 3.</b> Naos, perete de nord, lângă iconostas – voal de culoare roz, specific unui atac biologic.</p> |

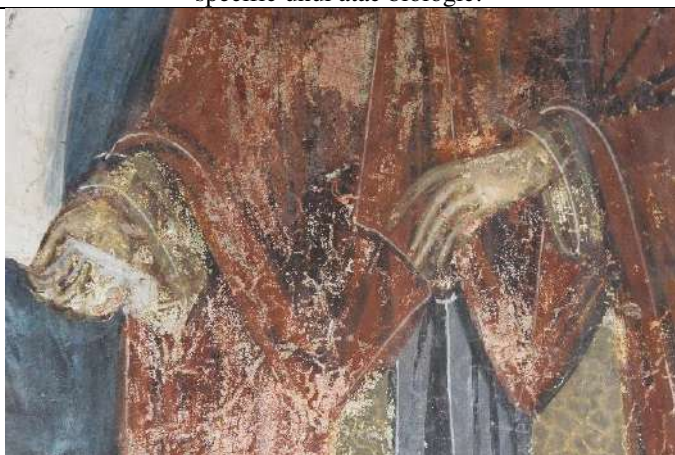
| 5. | <p>- gropniță, perete de sud și de vest;</p> | <p>- eflorescențe saline;<br/>- pierderea aderenței și coeziunii stratului de culoare;</p> | <p>La momentul de față nu se mai observă foarte multe exfolieri, suprafața fiind afectată de apariția unor zone lacunare mai extinse. Prezența eflorescențelor saline la suprafața picturii murale afectează atât aspectul cât și integritatea straturilor de culoare. Trebuie să menționăm însă că această degradare nu a evoluat. Introducerea încălzirii prin pardoseală a avut o influență benefică prin păstrarea unui microclimat relativ stabil.</p> | <div style="text-align: right;"> </div> <p><b>Figura 4.</b> Interior, gropniță, perete de sud, lacune apărute ca urmare a pierderii adeziunii și coeziunii stratului de culoare.</p> |

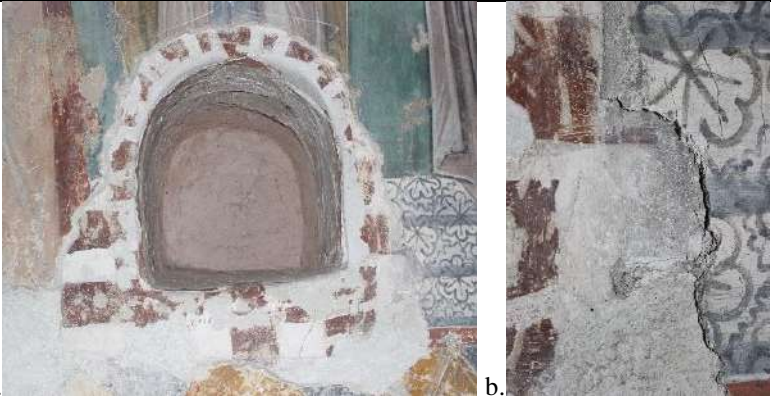
| 6. | - gropniță, registrul draperiei și zonele inferioare ale registrului <i>Sfinților în picioare</i> ; | - degradări biologice - biopigmentație roz și neagră;<br>- urme de șiroire;<br>- izolat, desprinderi și fisuri. | În momentul de față, biopigmentația de culoare roz este mai puțin vizibilă, datorită menținerii unui microclimat mai stabil, prin utilizarea sistemului de încălzire din pardoseală. Izolat a fost observat o biopigmentație de culoare neagră. Menționăm o ușoară creștere a procentului umidității și un ușor miros specific de mucegai care se datorează, cel mai probabil, perioadei ploioase din primăvara acestui an. | <p>a. b.</p> <p><b>Figura 5.</b> Gropniță, latura de sud, perete de est. Desprinderi și pierderi la nivelul stratului suport. Degradare nu este de dată recentă, însă e important să fie evitat contactul pentru a preîntâmpina pierderea altor fragmente, în contextul pierderii aderenței stratului suport la zidărie.</p> | |

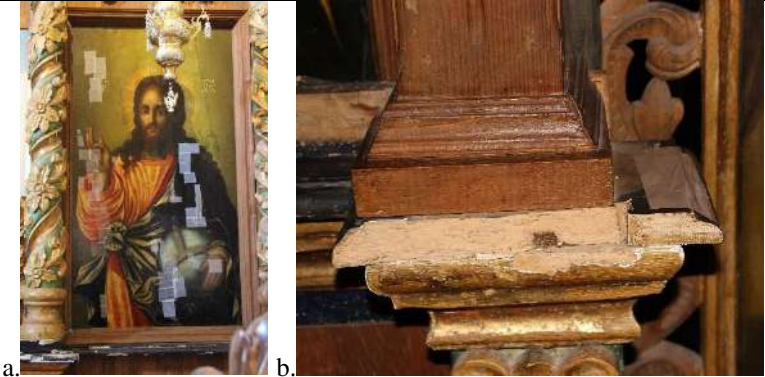
| 9. | - iconostas – registrul împărătesc, | - desprinderi și lacune ale stratului pictural;<br>- fracturi și dislocări de fragmente de sculptură policromă datorate fragilizării lemnului în urma atacului insectelor xilofage; | Se observă o evoluție a desprinderilor și pierderilor de strat pictural pe mai multe suprafețe. Deși suprafețele cu desprinderi active au fost asigurate, au mai rămas multe zone cu desprinderi, în special pe lemnul policrom.<br>Au fost observate fragmente desprinse de material lemnos și extinderea suprafețelor afectate de degradările de la nivelul stratului pictural. | <p><b>Figura 6.</b> Iconostas, asigurări cu foiță japoneză în vederea evitării pierderii fragmentelor de strat pictural desprinse (a), atac xilofag cu pierdere de material lemnos și fragilizarea lemnului.</p> |

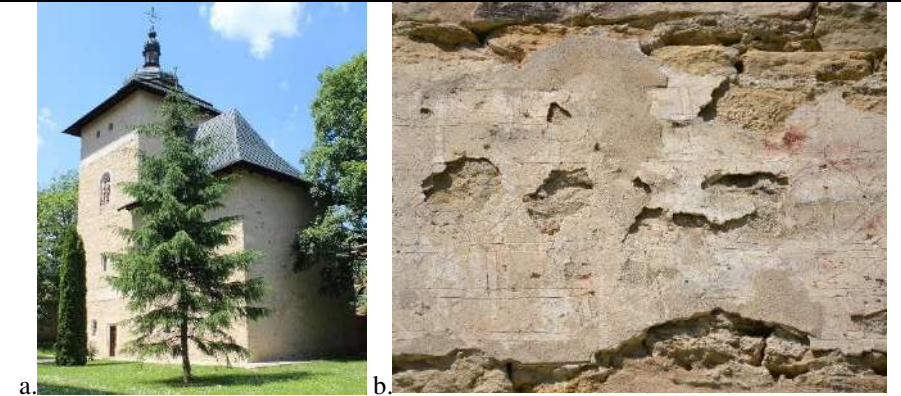
| NR. CRT. | ZONA | DEGRADĂRI | OBSERVAȚII | IMAGINE FOTOGRAFICĂ/DESENATĂ |
|---|---|---|---|---|
| 10. | - fațada de sud, brâu decorativ/ friză; | - lacune la nivelul stratului de culoare;<br>- lacune profunde, desprinderi, fisuri la nivelul stratului suport. | Clădirea a beneficiat de intervenții de restaurare în cadrul proiectului finalizat în septembrie 2020. Menționăm că brâul decorativ cu pictură murală nu a fost inclus în ultimul proiect de restaurare finalizat în 2020. Acesta prezintă degradări care pot evolua în timp și rezulta în pierderea unor fragmente de pictură. | <p><b>Figura 7.</b> Clisiarnița, ansamblu (a) și fragment din brâul decorativ de pe fațada de sud (b).</p> |

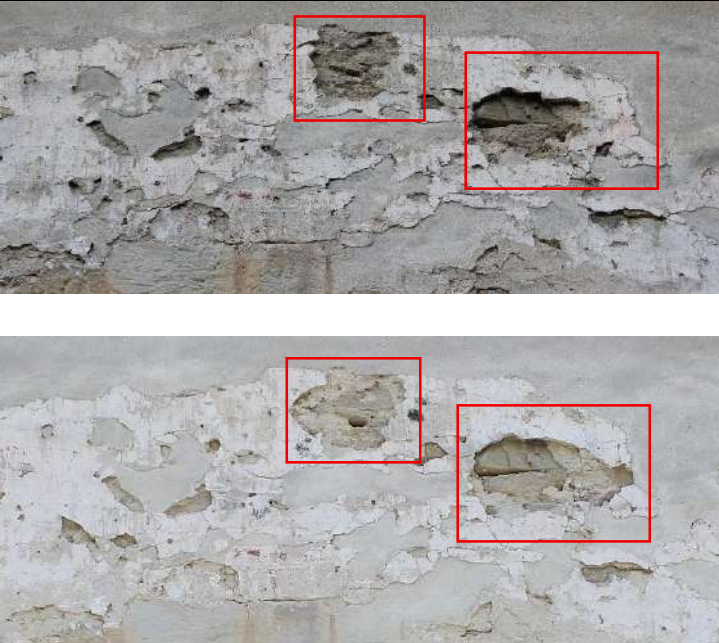
| 11. | - turnul de intrare. | <ul style="list-style-type: none"> <li>- pierderea aderenței stratului suport al frescei;</li> <li>- lacune profunde, fisuri, desprinderi;</li> <li>- friabilizări ale mortarelor, în zona inferioară.</li> </ul> | <p>Aceste degradări sunt evolutive, fapt demonstrat și de pozele atașate. Fragmente din pictura originală continuă să fie desprinse, ceea ce va genera alte pierderi ireversibile în cazul în care nu se intervine pe această suprafață. Menționăm că proiectul de restaurare a ansamblului mănăstiresc, nu a vizat și pictura murală de la turnul de intrare.</p> | <div style="display: flex; flex-direction: column; align-items: center;"> <p>a.</p> <p>b.</p> </div> <p><b>Figura 8.</b> Turnul de intrare, fațada de est, lacune profunde, desprinderi, friabilizări ale mortarelor. Se observă o evoluție de la ultima vizită de monitorizare în decembrie 2025 (a), față de iunie 2026 (b).</p> |

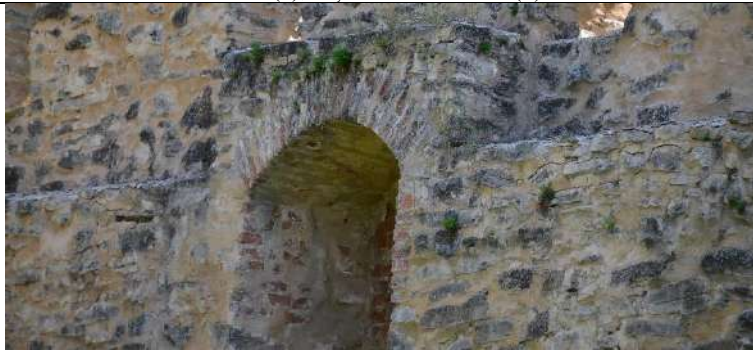
| 12. | - zid de incintă; | <ul style="list-style-type: none"> <li>- atac biologic (mușchi, licheni, plante ruderales), pe zonele umbrite;</li> <li>- urme de umiditate în zonele inferioare;</li> <li>- fisuri și desprinderi ale mortarelor de rostuire.</li> </ul> | <p>Zidul de incintă a beneficiat de intervenții în cadrul proiectului finalizat în septembrie 2020. Degradările apărute pe parcurs sunt specifice monumentelor în aer liber. Pentru a evita accentuarea acestora se recomandă biocidare periodică.</p> | <p><b>Figura 9.</b> Incintă, latura de sud, zid – degradări de natură biologică, desprinderi și fisuri la nivelul mortarelor de rostuire.</p> |

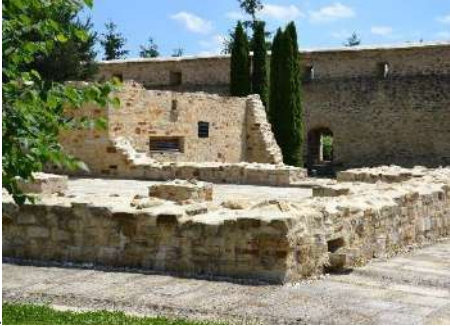
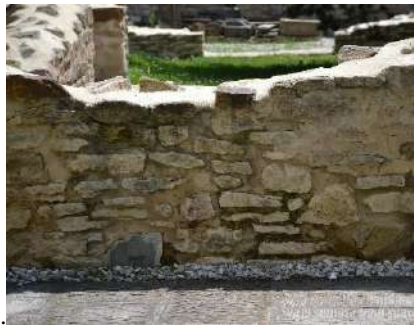
| 13. | - toate ruinele din incintă; | <ul style="list-style-type: none"> <li>- eflorescențe saline;</li> <li>- atac biologic;</li> <li>- fisuri, șiroiri, pete de umiditate, friabilizări ale mortarelor de intervenție.</li> </ul> | <p>Ruinele au beneficiat de intervenții în cadrul proiectului de restaurare finalizat în toamna anului 2020, urmate de unele intervenții la nivelul mortarelor.</p> <p>S-au constatat și degradări noi ale mortarelor de rostuire, cauzate de fenomenul de friabilizare, ca urmare a expunerii la factorii de mediu exterior. Pe unele zone pot fi observate fisuri, friabilizări, zone lacunare ale mortarelor de intervenție. Majoritatea degradărilor se datorează factorilor mediului înconjurător, atât incinta, cât și ruinele fiind bine întreținute.</p> | <div style="display: flex; justify-content: space-around;"> </div> <p>a. b.</p> <p><b>Figura 10.</b> Latura de sud, ruine. Pete de umiditate și eflorescențe saline – degradări specifice monumentelor în aer liber.</p> |

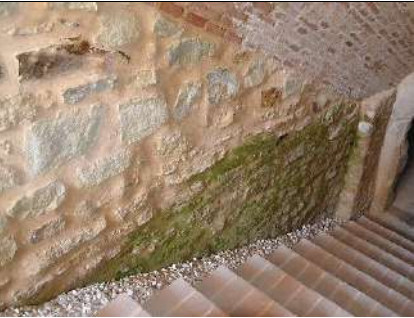
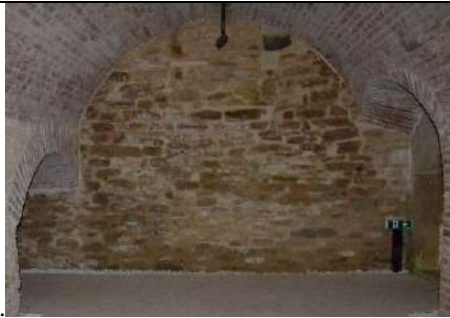
| 14. | - beciurile de la ruinele din incintă. | <ul style="list-style-type: none"> <li>- umiditate de infiltrație;</li> <li>- eflorescențe saline;</li> <li>- friabilizarea materialului litic;</li> <li>- atac biologic persistent;</li> <li>- atac biologic la nivelul elementelor din lemn și degradări fizico - chimice ale elementelor de feronerie de la ușile de acces.</li> </ul> | <p>Degradările sunt prezente în ambele spații aflate sub nivelul de călcare.</p> <p>Prezența umidității de infiltrație și variațiile de microclimat duc la apariția eflorescențelor și, ulterior a degradărilor fizico-chimice și biologice la nivelul pietrei, cărămizilor, sau a mortarelor din structura zidăriei.</p> | <div style="display: flex; justify-content: space-around;"> </div> <p>a. b.</p> <p><b>Figura 11.</b> Beci-ruine incintă - săruri și pete persistente de umiditate (b), însoțite de atac biologic (alge verzi) (a).</p> |

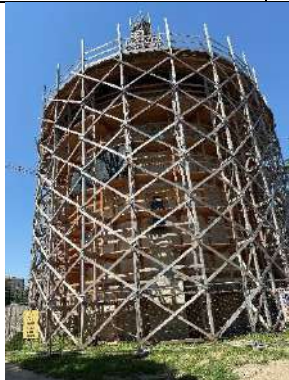
| NR. CRT. | ZONA | DEGRADĂRI | OBSERVAȚII | IMAGINE FOTOGRAFICĂ/DESENATĂ |
|---|---|---|---|---|
| 2. | - exteriorul bisericii, toate laturile; | - degradări menționate în rapoartele precedente dezvoltării habitatelor păsărilor (cuiburi, reziduuri biologice pe suprafața murală, contraforți, soclu); | Odată cu ridicarea schelei de jur împrejurul bisericii pentru realizarea intervențiilor de restaurare, porumbeii nu au mai avut acces direct pe biserică, în schimb au schimbat locația pe Turnul Clopotniță și paraclisul mănăstirii.<br>Pentru evitarea reîntoarcerii acestora după terminarea restaurării picturii murale exterioare, recomandăm <u>interzicerea hrănirii porumbeilor, pentru a descuraja staționarea acestora <i>pe și în jurul bisericii.</i></u><br>Cu ocazia restaurării exteriorului bisericii se pot amplasa sisteme cu ultrasunete și senzori de mișcare, pentru îndepărtarea păsărilor. Această soluție trebuie să nu pericliteze pictura murală sau aspectul monumentului în ansamblu. | <br><b>Figura 1.</b> Biserica - imagine din timpul vizitei de monitorizare din iunie 2026. |

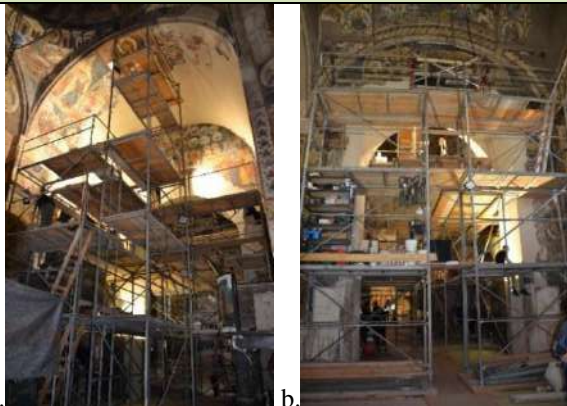
| 6. | - naos, zona baldachinului, baldachinul și amvonul;<br>- pronaos, pridvor (portalul de piatră și mortarele de intervenție anterioară); | - degradări specifice picturii murale și mortarelor de intervenție anterioară, menționate în rapoartele precedente;<br>- degradări specifice pietrei (la nivelul baldachinului amvonului, portal etc.); | Intervențiile de restaurare la nivelul componentelor artistice de la interior (pictură murală și piatră) sunt executate de firma SC MOLDRESTCOM SRL sub coordonarea restauratorului specialist pictură murală și piatră Gheorghiță Dănilă.<br>La momentul vizitei de monitorizare din luna iunie 2026, se realizau intervenții de restaurare specifice. | <p>a. b.</p> |

**Figura 2.** Naos (a) și pronaos (b) - imagine din timpul vizitei de monitorizare din iunie 2026.

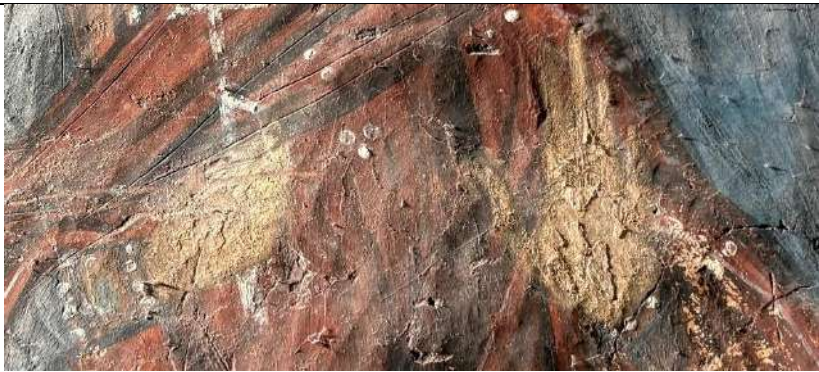
| 7. | - pronaos și pridvor, în special în registrul <i>Sfinților în picioare</i> ; | - pierderea adeziunii și coeziunii stratului de culoare;<br>- lacune de culoare; | Degradare de tip evolutiv, menționată și în rapoartele precedente.<br>Deoarece aceste suprafețe nu sunt incluse în proiectul aflat în derulare, recomandăm executarea unor intervenții punctuale de urgență, pe zonele care necesită consolidarea stratului de culoare, conform legislației în vigoare. | <p><b>Figura 3.</b> Pridvor, perete vest – pierderea aderenței stratului de culoare.</p> |

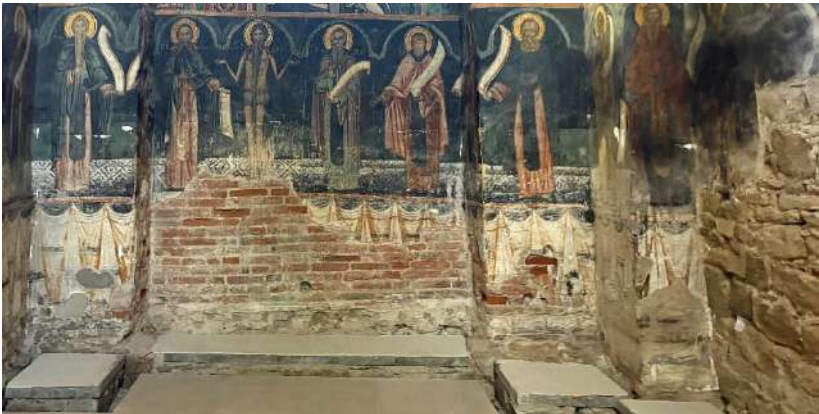
| 8. | - pridvor, pronaos și naos (absida de sud, în zona ușii);<br>- în apropierea stranelor, în zonele ușor accesibile din toate încăperile (registrele inferioare); | - degradări specifice picturii murale aflate în vecinătatea stranelor (menționate în rapoartele anterioare);<br>- degradări datorate factorului uman: de la simple zgârieturi, la inscripționarea numelor prin incizie și scriere cu pixul/ <i>marker</i> -ul, deteriorări ale intervențiilor de la ultima restaurare (prin ștergere, frecare, amprente, desprindere, scobire până la nivelul zidăriei); | Aceste degradări au evoluat de-a lungul timpului pe anumite zone, (pridvor, pronaos și zona ușii din naos).<br>Localizarea stranelor în imediata apropiere a pereților a contribuit în timp la degradarea zonelor aferente. Recomandăm a se avea în vedere ca în momentul reintroducerii stranelor în biserică, poziționarea acestora să se facă la o distanță de perete, de circa 10 - 15cm pentru protejarea picturii. | <p><b>Figura 4.</b> Pronaos, sud - degradări specifice picturii murale (lacune, eroziuni, fisuri, desprinderi, zgârieturi, etc.) datorate poziționării anterioare a stranelor (foarte apropiate de perete).</p> |

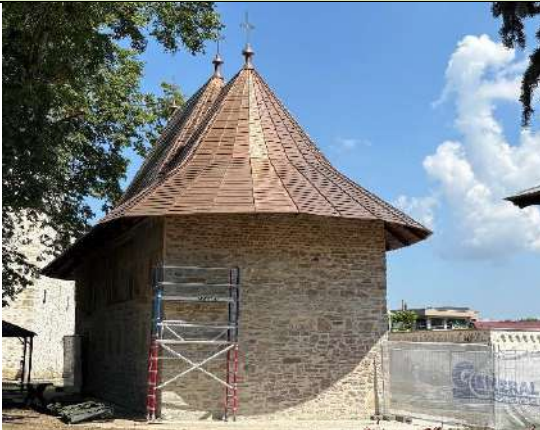
| NR. CRT. | ZONA | DEGRADĂRI | OBSERVAȚII | IMAGINE FOTOGRAFICĂ/DESENATĂ |
|---|---|---|---|---|
| 13. | Paraclis <i>Anastasie Crimca</i> | - degradări specifice componentelor artistice din piatră și picturii murale (menționate în rapoartele anterioare); | La momentul vizitei de monitorizare se desfășurau intervenții specifice în cadrul proiectului de restaurare aflat în derulare.<br>Componentele artistice din piatră sunt executate de firma SC MOLDRESTCOM SRL sub coordonarea restauratorului specialist pictură murală și piatră Gheorghiță Dănilă. | <p><b>Figura 6.</b> Paraclisul <i>Anastasie Crimca</i> - imagine din timpul vizitei de monitorizare din iunie 2026.</p> |
