## CONSILIUL JUDEȚEAN SUCEAVA MUZEUL NAȚIONAL AL BUCOVINEI

Nr. 4862 / 13.07.2026

### RAPORT PRIVIND STAREA DE CONSERVARE A MONUMENTELOR DIN JUDEȚUL SUCEAVA ÎNSCRISE ÎN LISTA PATRIMONIULUI MONDIAL

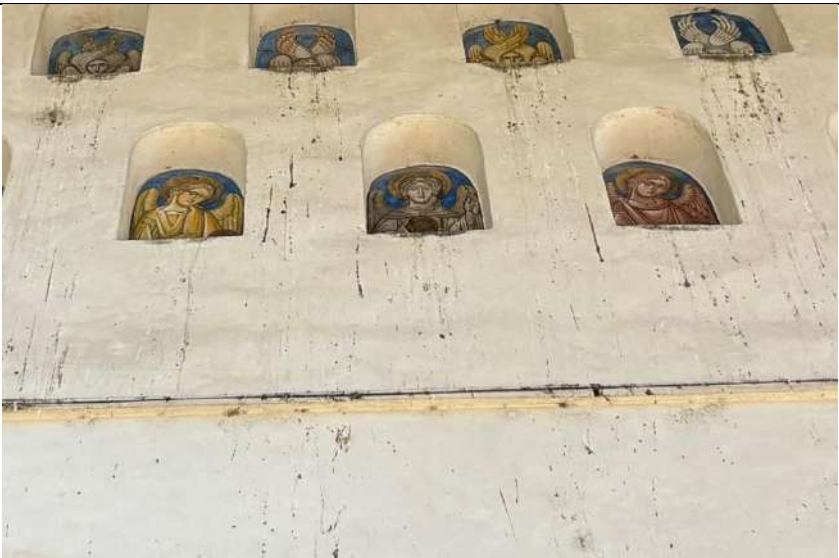
| 14. | Turnul Clopotniță, Paraclis. | - degradări datorate dezvoltării habitatelor păsărilor (reziduuri biologice pe tencuială, ancadramente de piatră etc.). | <p>Din păcate, s-a observat extinderea ca suprafață a zonelor afectate de reziduuri biologice pe tencuială, ancadramente de piatră etc.</p> <p>Porumbeii, prin excrementele pe care le lasă pe ancadramente de piatră, cornișe, ocnițe, tencuială exterioară, aduc nu doar prejudicii estetice ci și deteriorări chimice majore. Astfel, în acumulările de excremente se dezvoltă diverși acizi (uric, fosforic, azotic etc.) cu repercusiuni corozive asupra suportului din piatră, mortar etc. <u>Este imperios necesară stoparea hrănirii porumbeilor, pentru a descuraja staționarea acestora în jurul monumentului.</u></p> <p>Recomandăm amplasarea de sisteme cu ultrasunete și senzori de mișcare, pentru îndepărtarea păsărilor.</p> | <p><b>Figura 7.</b> Paraclisul mănăstirii - reziduuri biologice pe tencuială.</p> |

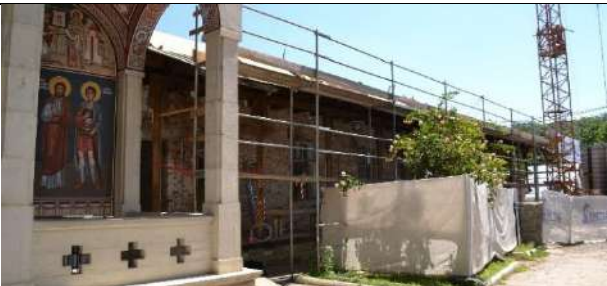
| 15. | - Palatul arhiepiscopal și chiliile din incinta mănăstirii. | | <p>La momentul vizitei de monitorizare se desfășurau intervenții specifice în cadrul proiectului de restaurare aflat în derulare.</p> | <p><b>Figura 8.</b> Chiliile din incintă - imagine din timpul vizitei de monitorizare din iunie 2026.</p> |

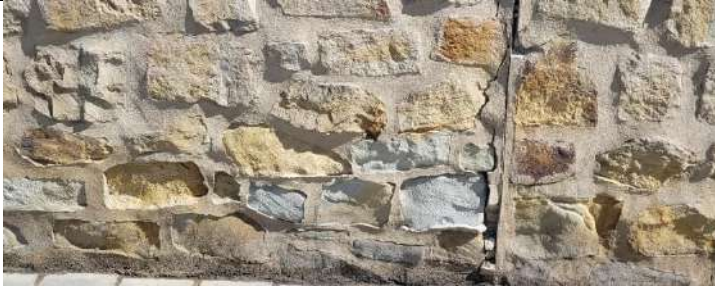
| 16. | - laturile de nord, sud și vest; | <p>- fisuri, desprinderi și lacune la nivelul mortarului de rostuire în special în zona îmbinărilor;</p> <p>- friabilizarea și clivarea pietrei (izolat);</p> <p>- atac biologic pe traseul zonelor supuse infiltrațiilor.</p> | <p>Degradările sunt evolutive și au fost menționate și în rapoartele anterioare.</p> <p>Pentru prevenirea extinderii atacului biologic este necesar ca periodic (primăvara și toamna) să se aplice tratamente de biocidare.</p> | <p><b>Figura 9.</b> Zid de incintă, detaliu latura de sud-vest - fisuri, desprinderi și lacune la nivelul mortarului de rostuire și friabilizarea pietrei.</p> |

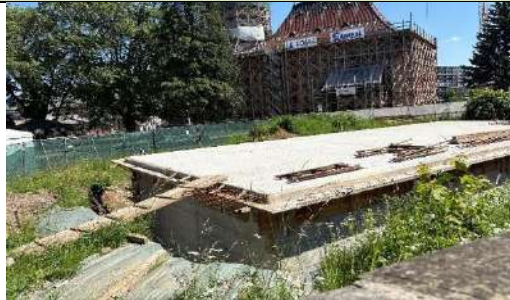
| NR. CRT. | ZONA | DEGRADĂRI | OBSERVAȚII | IMAGINE FOTOGRAFICĂ/DESENATĂ |
|---|---|---|---|---|
| 17. | - în apropierea clădirii sediului Arhiepiscopiei.<br>- în incinta mănăstirii (în curtea interioară), latura de nord-vest. | | La momentul vizitei de monitorizare din iunie, lucrările începute, de amenajare și construcție, din curtea interioară a mănăstirii, cât și din apropierea clădirii sediului Arhiepiscopiei erau în același stadiu ca în perioada anterior monitorizată. | <p><b>Figura 10.</b> Imagine din curtea mănăstirii, din timpul vizitei de monitorizare din iunie 2026.</p> |

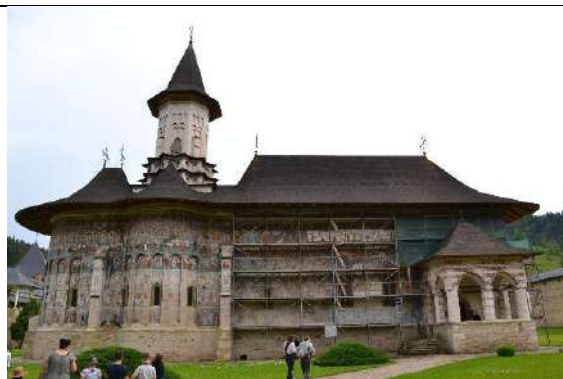
| NR. CRT. | ZONA | DEGRADĂRI | OBSERVAȚII | IMAGINE FOTOGRAFICĂ/DESENATĂ |
|---|---|---|---|---|
| 2. | - fațada de nord; | | În prezent, pe fațada de nord este ridicată o schelă folosită pentru intervenții de restaurare la nivelul picturii murale (firma ATELIER REMONZA SRL). | |

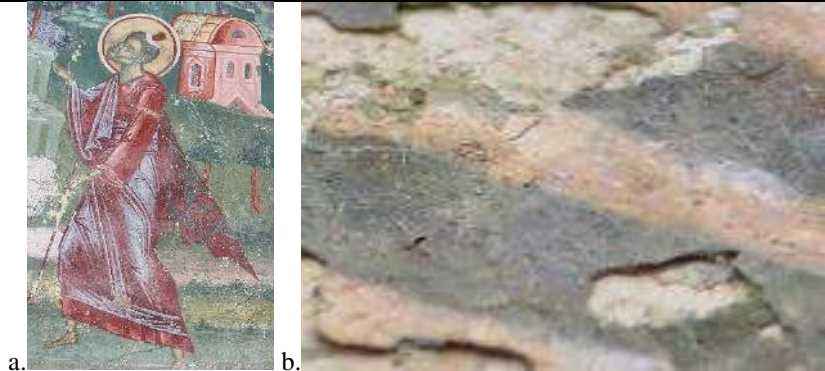
| 4. | - toate fațadele; | - pierderea aderenței și coeziunii stratului de culoare;<br>- lacune ale stratului de culoare;<br>- fisuri și desprinderi la nivelul stratului suport; | Fisurile și desprinderile nu sunt de dată recentă, însă unele dintre acestea, fiind accesibile de la sol, pot rezulta în lacune ale stratului suport.<br>Zonele superioare nu par să prezinte schimbări în ce privește degradările menționate. Totuși, există posibilitatea ca acest tip de degradare să afecteze și alte suprafețe decât cele menționate în rapoarte. | <p>a. b.</p> <p><b>Figura 2.</b> Fațada de sud, lacune și desprinderi ale stratului de culoare, ansambluri (a), detaliu (b).</p> |

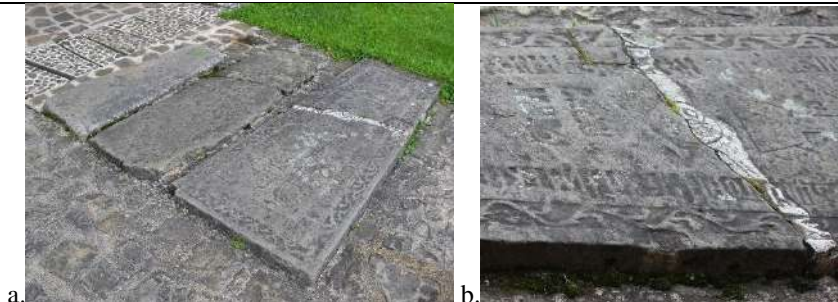
| 6. | - trotuare, rigole;<br>- pietre de mormânt. | - degradări ale mortarelor de rostuire, friabilizări, desprinderi.<br>- atac biologic. | La momentul vizitei de monitorizare au fost observate degradări ale mortarelor de rostuire, desprinderi, pierderi de material litic în zona rigolelor, dislocări.<br>Prezența atacului biologic pe anumite suprafețe din apropierea bisericii poate cauza reactivarea acestuia pe suprafețe care au fost restaurate și respectiv biocidate în cadrul lucrărilor de restaurare anterioare. | <p>a. b.</p> <p><b>Figura 3.</b> Latura de sud, pietre de mormânt (a). Detaliu cu atacul biologic sub formă de biocruste de culoare neagră (b).</p> |

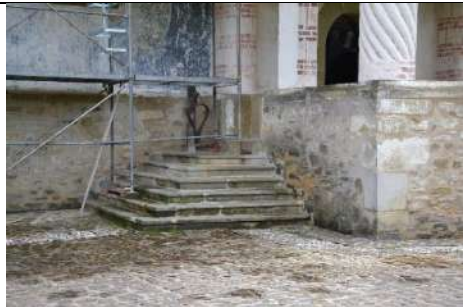
| 7. | - pridvoare deschise (nord și sud), soclu; | - atac biologic activ; | Este necesară o biocidare periodică și curățare a suprafețelor afectate pentru a înlătura pericolul reinstalării atacului biologic pe suprafețele care au fost restaurate și pentru a împiedica extinderea atacului biologic pe zone adiacente, inclusiv pe pictura murală. | |

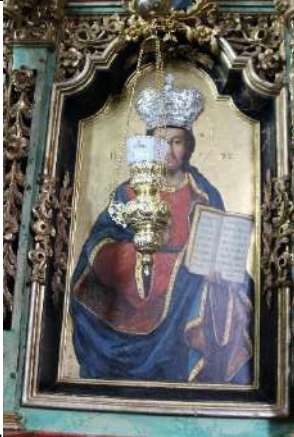
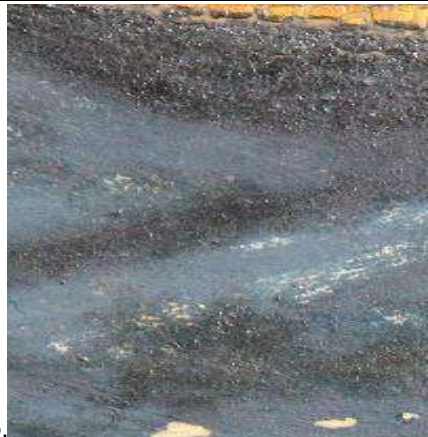
| 11. | - iconostas naos; | - mici desprinderi și lacune în stratul pictural;<br>- arsuri;<br>- uzură funcțională. | Uzura funcțională și variațiile de microclimat contribuie la apariția unor degradări la nivelul stratului pictural, acest lucru fiind menționat și în rapoartele precedente.<br>Au fost sesizate și degradări rezultate în urma manevrării candelelor. | <div style="display: flex; justify-content: space-around;"> </div> <p><b>Figura 5.</b> Naos, iconostas. Lacune și fisuri la nivelul stratului pictural, ansamblu (a), detaliu (b).</p> |

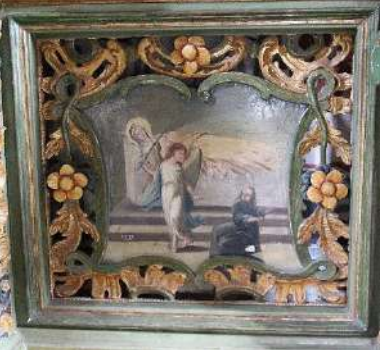
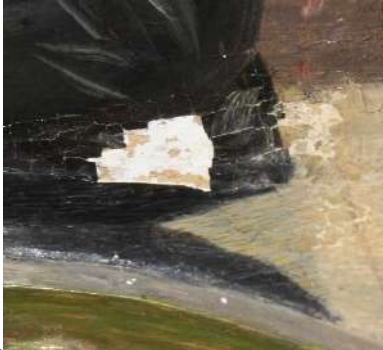
| 12. | - iconostas pronaos; | - mici desprinderi și lacune în stratul pictural.<br>- distanțări ale unor elemente din lemn. | Lacunele prezente la icoanele de poale ale iconostasului din pronaos nu sunt de dată recentă, însă fiind în zonă accesibilă oricărui vizitator, există riscul extinderii acestora. Acestea sunt prezente atât pe latura de sud, cât și pe cea de nord a iconostasului din pronaos. | <div style="display: flex; justify-content: space-around;"> </div> <p><b>Figura 6.</b> Pronaos, iconostas, latura de nord, ansamblu (a) și detaliu (b) cu lacune la nivelul stratului pictural. Se observă prezența craclurilor care vor rezulta, în cazul în care nu se va interveni pe aceste suprafețe, în lacune mai extinse ale stratului pictural.</p> |

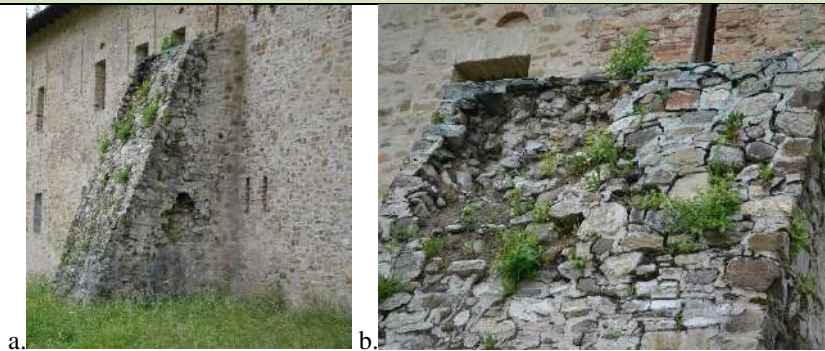
| NR. CRT. | ZONA | DEGRADĂRI | OBSERVAȚII | IMAGINE FOTOGRAFICĂ/DESENATĂ |
|---|---|---|---|---|
| 14. | - latura de est a zidului de incintă, contraforți; | - crăpături, fisuri, desprinderi și pierderi de material litic și mortar de rostuire, lacune, atac biologic. | Degradările observate la cei doi contraforți de pe latura de est a zidului de incintă pot evolua destul de rapid, atât datorită stadiului în care se află, cât și datorită expunerii directe la factori ai mediului înconjurător, intemperii. Este nevoie de evaluarea din partea unor specialiști structuriști cu privire la gradul de afectare a structurii de rezistență a contrafortului. | <p><b>Figura 7.</b> Zid de incintă, latura de est, degradări la nivelul contraforților. Ansamblu (a) și detaliu (b): desprinderi de material litic, prăbușiri și plante ruderaie.</p> |

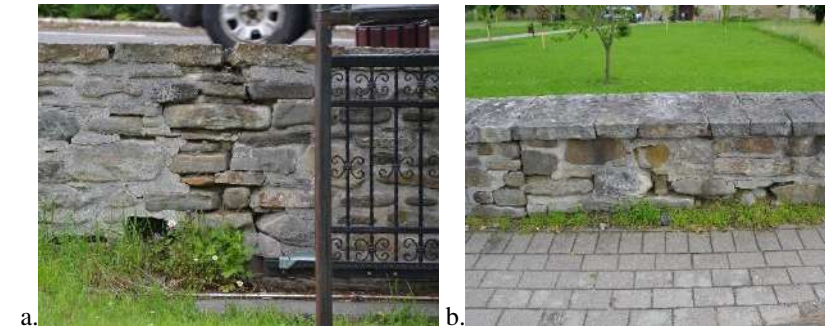
| NR. CRT. | ZONA | DEGRADĂRI | OBSERVAȚII | IMAGINE FOTOGRAFICĂ/DESENATĂ |
|---|---|---|---|---|
| 15. | - zidul extern de incintă (de la stradă); | - degradări la nivelul zidăriei de piatră: desprinderi, pierderi de material litic și mortare de rostuire, fisuri, distanțări între elementele componente, lacune, atac biologic. | Gardul de piatră de la stradă, pe lângă degradările specifice zidăriei care au fost observate, se confruntă și cu problema modificării diferenței de nivel față de stradă (care în timp a fost înălțată prin asfaltări succesive). Aceste degradări ar trebui remediate pentru a preveni o ulterioară evoluție și pentru a conferi un aspect îngrijit monumentului în ansamblu. | <p><b>Figura 8.</b> Zidul extern de incintă, vedere dinspre incintă (a) și spre incintă (din stradă) (b).</p> |

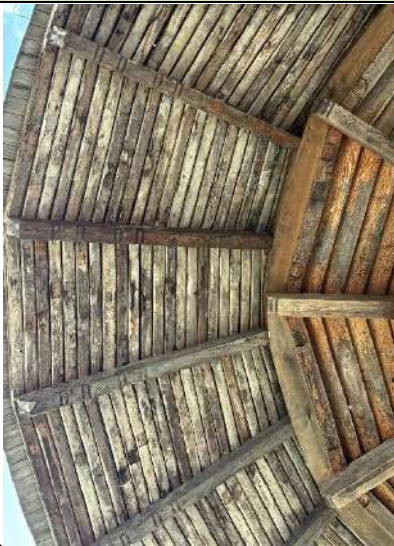
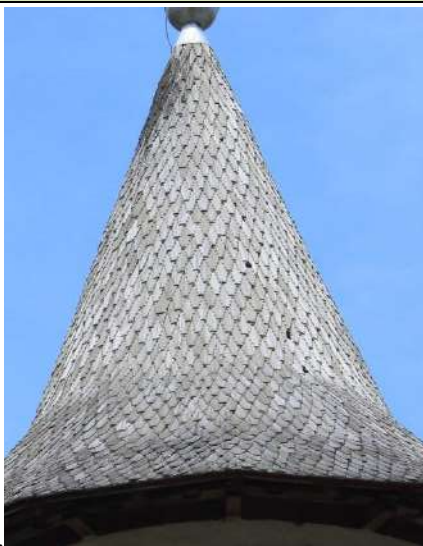
| NR. CRT. | ZONA | DEGRADĂRI | OBSERVAȚII | IMAGINE FOTOGRAFICĂ/DESENATĂ |
|---|---|---|---|---|
| 1. | - acoperișul bisericii; | - degradări datorate procesului inerent de îmbătrânire a lemnului, combinat cu acțiunea agenților biologici (funghi, licheni, insecte xilofage) și, nu în ultimul rând, cu acțiunea factorilor climatici;<br>- degradări datorate dezvoltării habitatelor păsărilor (cuiburi, reziduuri biologice, lacune în învelitoare). | În vederea îndepărtării păsărilor, se recomandă amplasarea unor sisteme cu ultrasunete și senzori de mișcare.<br>Această soluție trebuie să nu pericliteze pictura murală sau aspectul monumentului în ansamblul lui.<br>Pentru buna conservare a acoperișului se recomandă verificarea periodică de către personal specializat, întreținerea acestuia și intervenții punctuale sau extinse în funcție de necesități, cu respectarea legislației în vigoare. | <div></div> <p><b>Figura 1.</b> Acoperișul bisericii, streșină (a) și învelitoare turlă (b) - degradări specifice lemnului: modificări cromatice datorate îmbătrânirii și infiltrațiilor (a) și degradări datorate agenților biologici (b).</p> |

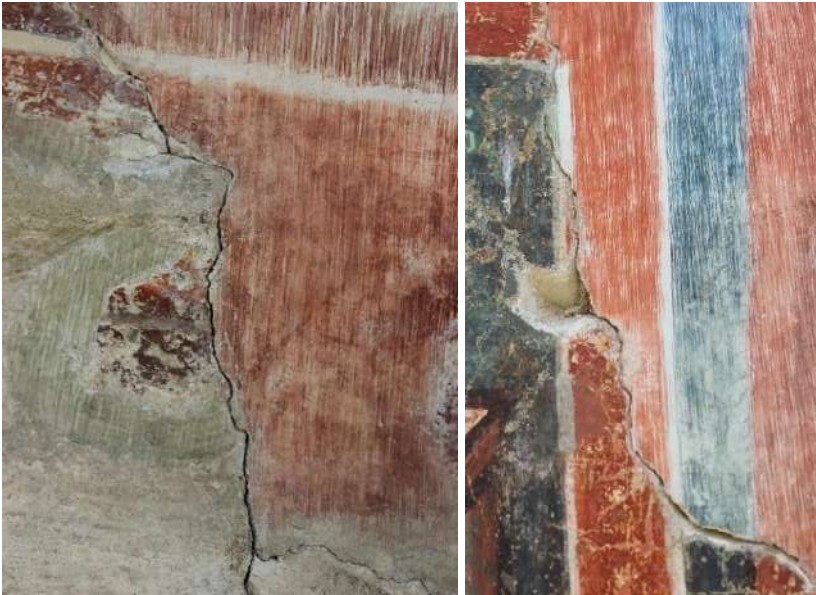
| 2. | - pe toate fațadele bisericii, la nivelul intervențiilor anterioare de restaurare și în jurul acestora; | <ul style="list-style-type: none"> <li>- eflorescențe saline;</li> <li>- fisuri;</li> <li>- desprinderi (pierderea adeziunii stratului suport), în special în apropierea fisurilor; în anumite zone se pot observa mici modificări ale planeității.</li> <li>- dislocări;</li> <li>- lacune;</li> <li>- eroziuni.</li> </ul> | <p>Aceste degradări sunt punctuale și au apărut în timp datorită acțiunii combinate a diversilor factori abiotici; au fost menționate și în rapoartele anterioare.</p> <p>Degradările sunt evolutive și pot duce în timp la pierderi parțiale sau totale ale fragmentelor desprinse.</p> | <p><b>Figura 2.</b> Fațada de sud – fisuri, desprinderi, eroziuni și lacune la nivelul intervențiilor anterioare.</p> |

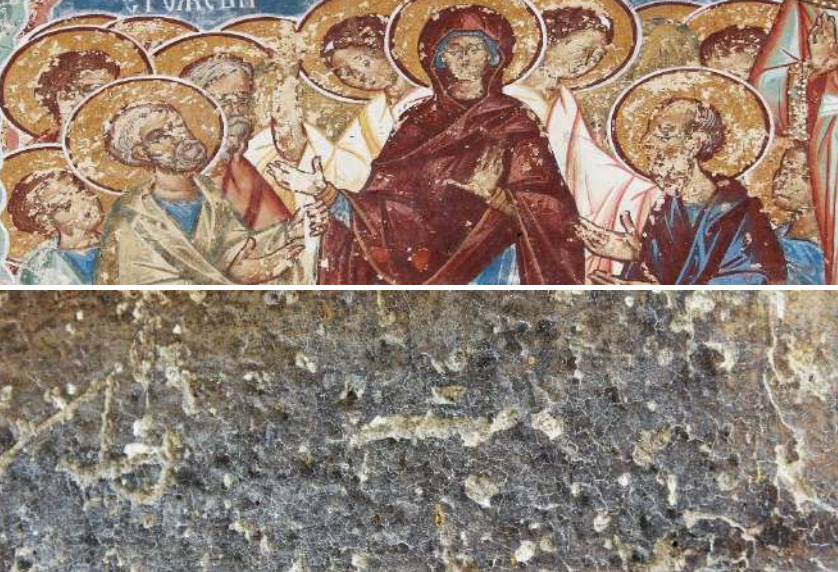
| 3. | - fațada de sud și absida de sud; | <ul style="list-style-type: none"> <li>- pierderea aderenței stratului de culoare;</li> <li>- lacune, fisuri la nivelul stratului de culoare;</li> </ul> | <p>Această degradare de tip evolutiv, menționată și în rapoartele precedente, apare mai ales în zonele pictate cu pigmenți de pământ. Evoluția degradării este una lentă, momentan, nefiind observate modificări semnificative. Latura de sud a bisericii, unde se manifestă preponderent acest tip de degradare (exfolieri) este ținută sub observație.</p> | <p><b>Figura 3.</b> Latura de sud a bisericii – lacune apărute în timp, ca urmare a pierderea aderenței stratului de culoare (a) și detaliu cu exfolieri ale stratului de culoare (b).</p> |

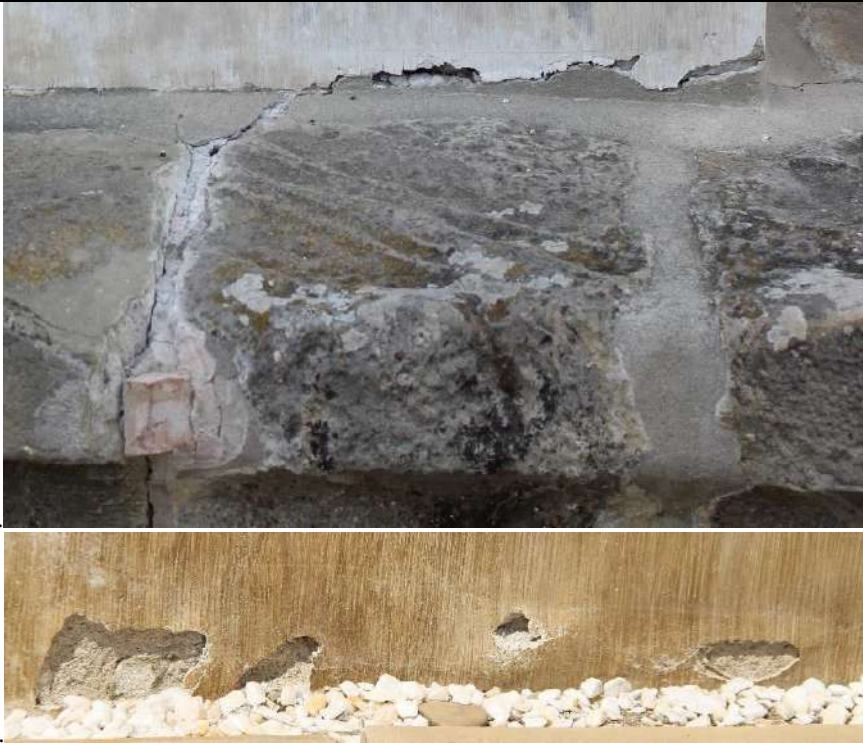
| 5. | - soclu și bancheta, de jur împrejurul bisericii; | - degradări specifice pietrei: friabilizarea și clivarea pietrei;<br>- degradări la nivelul intervențiilor anterioare: fisuri, desprinderi în special în apropierea fisurilor, dislocări, lacune, eroziuni, friabilizarea și pierderea aderenței mortarului de rostuire;<br>- degradări datorate agenților biologici (licheni), în stadii de dezvoltare diferite;<br>- intervenții necorespunzătoare la nivelul mortarelor de rostuire. | Se remarcă o evoluție a acestor degradări (în special cele de la nivelul intervențiilor anterioare de restaurare), menționate și în rapoartele precedente. | <p>a.</p> <p>b.</p> <p><b>Figura 4.</b> Contrafort nord-vest, banchetă (a) și contrafort sud, soclu (b) – degradări specifice pietrei (a), atac biologic (a) și degradări la nivelul intervențiilor de restaurare (a, b).</p> |

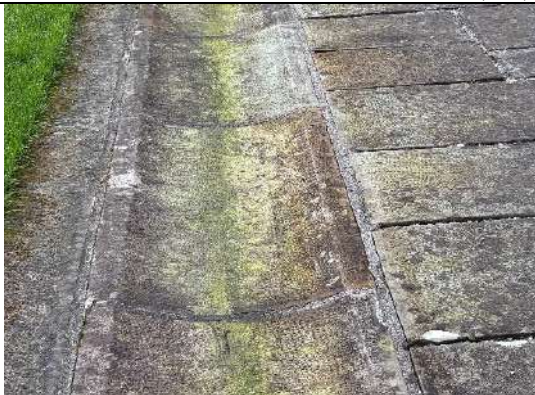
| 6. | - trotuar și rigola perimetrală; | - atac biologic (licheni, mușchi în faze diferite de dezvoltare), se manifestă pe aceleași zone ca în perioada anterior monitorizată; | Atacul biologic este activ și se manifestă cu precădere pe laturile de nord, vest și est. Pentru prevenirea extinderii lui pe zonele învecinate (banchetă, soclu, fațada bisericii) este necesar ca periodic (primăvara și toamna) să se aplice tratamente de biocidare. | <p><b>Figura 5.</b> Latura de nord a bisericii, trotuarul și rigola perimetrală – atac biologic în stadii diferite de dezvoltare.</p> |

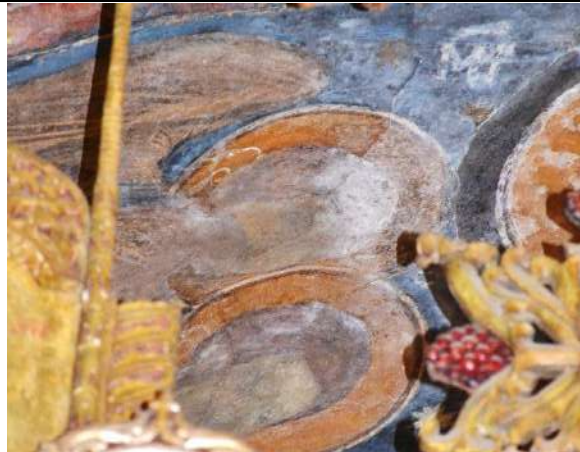
| INTERIOR | | | | |
|---|---|---|---|---|
| 9. | <ul style="list-style-type: none"> <li>- altar, calota altarului;</li> <li>- arcul triumfal;</li> <li>- naos, zone superioare;</li> </ul> | <ul style="list-style-type: none"> <li>- eflorescențe saline;</li> </ul> | Acest tip de degradare a fost urmărită în timp. Ea a avut o evoluția lentă, cu vizibilitate mai mare în ultimii ani. Sunt perioade în care vizibilitatea degradării este slabă și perioade în care vizibilitatea este mai puternică în acord cu procesul de migrare și recristalizare a sărurilor. Acest fapt indică o posibilă prezență a unei umidități de infiltrație (prin acoperiș). | <p><b>Figura 6.</b> Zona altarului – eflorescențe saline.</p> |

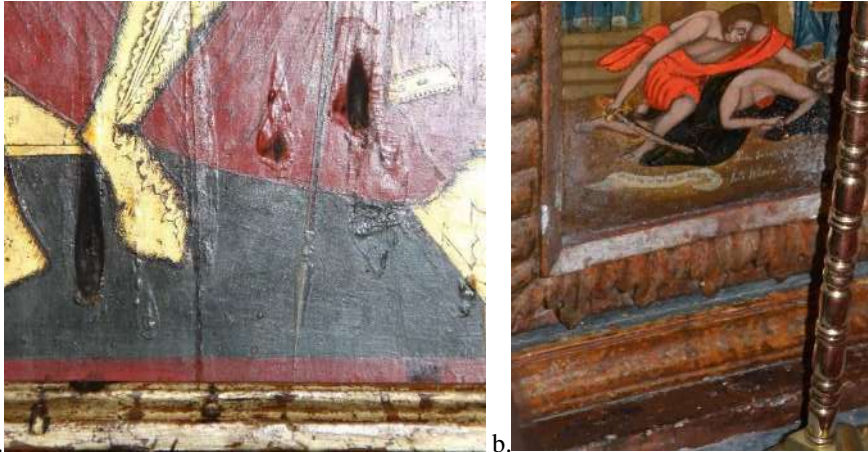
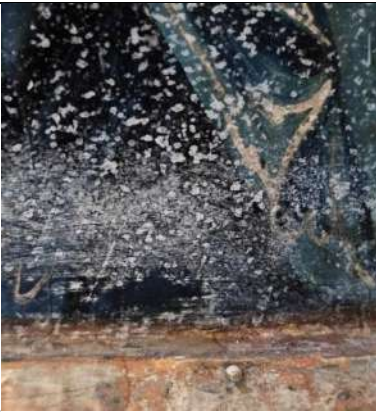
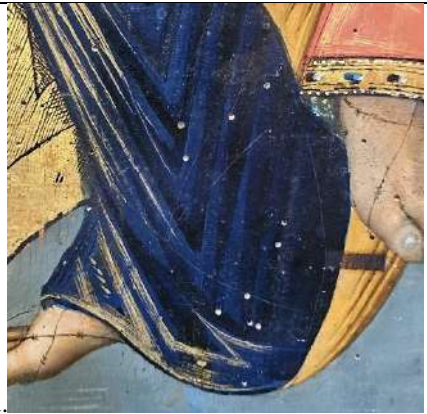
| INTERIOR | | | | |
|---|---|---|---|---|
| 10. | <ul style="list-style-type: none"> <li>- iconostas – în special registrul împărătesc;</li> </ul> | <ul style="list-style-type: none"> <li>- indicii ale prezenței insectelor xilofage (orificii de zbor);</li> <li>- pete neregulate, de culoare deschisă, caracteristice degradării stratului de protecție și/sau dezvoltării microfungilor (la unele din icoanele de poală și a icoanei mici de sub icoana împărătească a lui Iisus Hristos);</li> <li>- fisuri și desprinderi ale stratului pictural (izolat);</li> <li>- lacune mici în stratul pictural (în special în zona de</li> </ul> | Semnamentele specifice prezenței insectelor xilofage se identifică la ușile împărătești și la icoanele împărătești. Se recomandă tratamente de biocidare periodică. Recomandăm o atenție sporită în cazurile în care se impune utilizarea lumânărilor în cult, pentru evitarea degradărilor specifice (depuneri de fum, vezicații ale stratului pictural, arsuri etc.). | |

| | | <p>policromie a formei sculptate), urmare a desprinderilor și uzurii funcționale;</p> <ul style="list-style-type: none"> <li>- arsuri la nivelul icoanelor împărătești;</li> </ul> | | |
| | | | | <p>c. d.</p> <p><b>Figura 7.</b> Iconostas, registrul împărătesc (a) și registrul cu icoanele de poale (b) – arsuri (a), lacune la nivelul stratului pictural și sculpturii policrome (b), pete neregulate, de culoare deschisă, caracteristice degradării stratului de protecție și/sau dezvoltării microfungilor (c), orificii de zbor a insectelor xilofage (d).</p> |

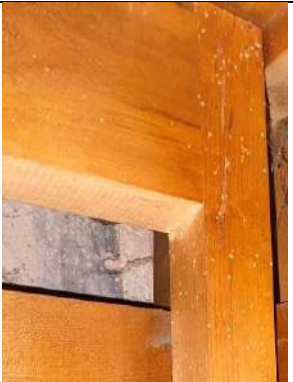
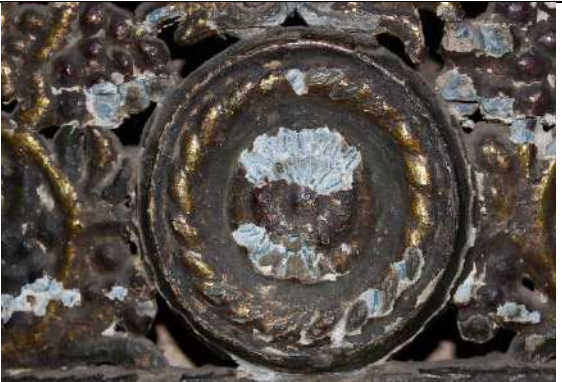
| 11. | <ul style="list-style-type: none"> <li>- strane (pronaos și naos);</li> <li>- mobilier din biserică (sfeșnic, strană de închinare, candelabrul din pridvor);</li> </ul> | <ul style="list-style-type: none"> <li>- degradări determinate de atacul insectelor xilofage (orificii de eclozare)</li> <li>- depuneri, fisuri, desprinderi și lacune la nivelul statului pictural și al sculpturii policrome de la mobilierul din biserică;</li> <li>- arsuri la stranele din naos;</li> </ul> | <p>Degradările existente au fost menționate și în rapoartele precedente.</p> <p>Se recomandă tratamente de biocidare periodică la piesele de mobilier (nou sau vechi) afectate de atacul biologic.</p> <p>Pentru stoparea degradărilor evolutive de la nivelul stratului pictural recomandăm restaurarea mobilierului afectat.</p> | |
| | | | | <p>a. b.</p> <p><b>Figura 8.</b> Naos, strane (a) și pronaos, strană de închinare (b) – degradări caracteristice atacului insectelor xilofage, orificii de eclozare (a); degradări specifice stratului pictural și sculpturii policrome (depuneri aderente, fisuri, lacune, desprinderi etc.) (b).</p> |
