CONSILIUL JUDEȚEAN SUCEAVA  
**MUZEUL NAȚIONAL AL BUCOVINEI**

**Nr. 8486 / 30.12.2025**

**RAPORT**  
**PRIVIND STAREA DE CONSERVARE**  
**A MONUMENTELOR DIN JUDEȚUL SUCEAVA**  
**ÎNSCRISE ÎN**  
**LISTA PATRIMONIULUI MONDIAL**

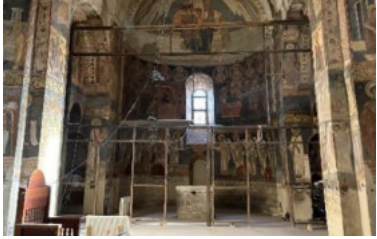
13.	- iconostas;	- cadru susținere iconostas (rămas în biserică după demontarea iconostasului) – degradări specifice lemnului și metalului;	Iconostasul a fost demontat în vederea realizării intervențiilor de restaurare din cadrul proiectului aflat în derulare. Acestea sunt executate de firma SC DANART IMPORT EXPORT SRL sub coordonarea restauratorului expert pictură Dana Postolache.

<p><b>Figura 4.</b> Cadru susținere iconostas (rămas în biserică după demontarea iconostasului).</p>

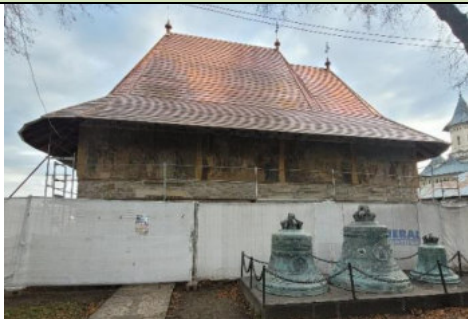
NR. CRT.	ZONA	DEGRADĂRI	OBSERVAȚII	IMAGINE FOTOGRAFICĂ/DESENATĂ
<b>CURTEA INTERIOARĂ</b>				
15.	Paraclis <i>Anastasiu Crimca</i>	- degradări specifice componentelor artistice din piatră și picturii murale (menționate în rapoartele anterioare);	La momentul vizitei de monitorizare se desfășurau intervenții specifice în cadrul proiectului de restaurare aflat în derulare. Componentele artistice din piatră sunt executate de firma SC MOLDRESTCOM SRL sub coordonarea restauratorului specialist pictură murală și piatră Gheorghiuță Dănilă.

<p><b>Figura 5.</b> Paraclisul <i>Anastasiu Crimca</i> - imagine din timpul vizitei de monitorizare din decembrie 2025.</p>

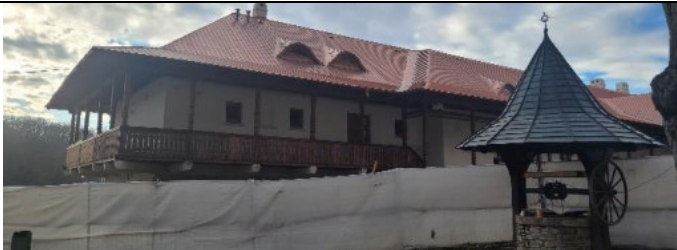
17.	- Palatul arhiepiscopal și chiliile din incinta mănăstirii.		La momentul vizitei de monitorizare se desfășurau intervenții specifice în cadrul proiectului de restaurare aflat în derulare.

<p><b>Figura 7.</b> Chiliile din incintă - imagine din timpul vizitei de monitorizare din decembrie 2025.</p>

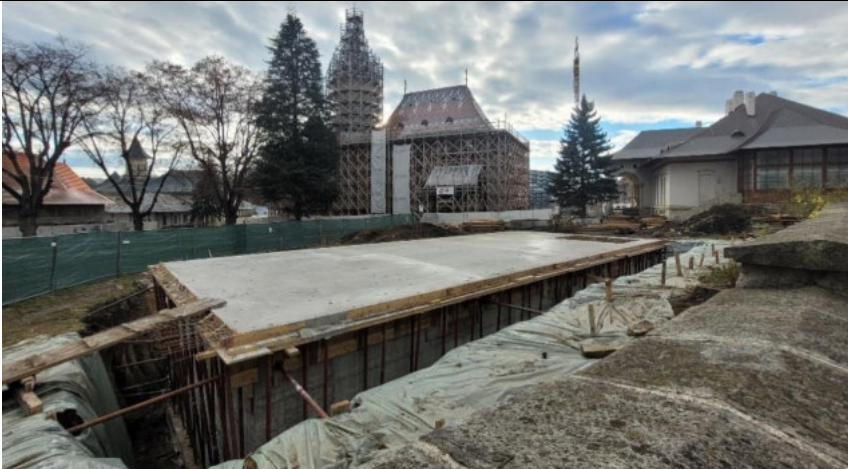
NR. CRT.	ZONA	DEGRADĂRI	OBSERVAȚII	IMAGINE FOTOGRAFICĂ/DESENATĂ
<b>ZONA DE PROTECȚIE/PROTEJATĂ</b>				
19.	- în apropierea clădirii sediului Arhiepiscopiei. - în incinta mănăstirii (în curtea interioară), latura de nord-vest.		Se realizează lucrări de amenajare și construcție.

<p><b>Figura 9.</b> Imagine din curtea mănăstirii, din timpul vizitei de monitorizare din decembrie 2025.</p>

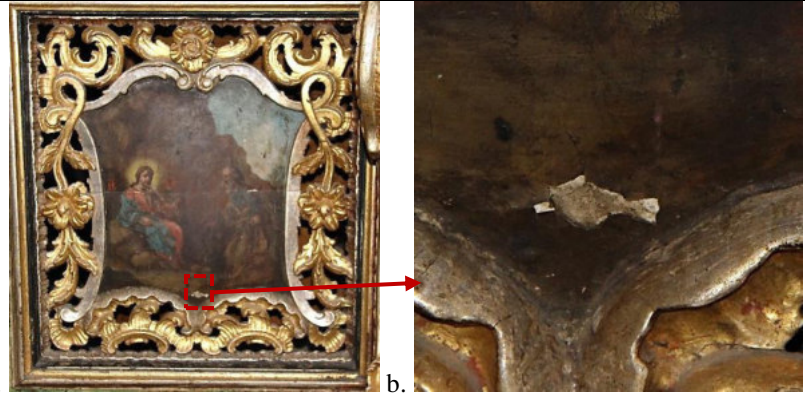
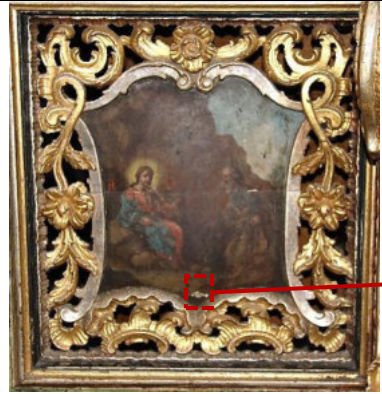
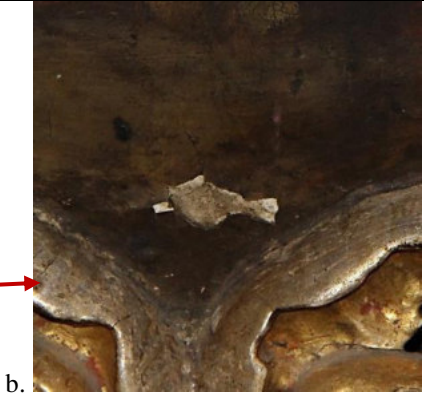
<p><b>11.</b></p>	<p>- iconostas naos;</p>	<p>- mici desprinderi și lacune în stratul pictural; - arsuri; - uzură funcțională.</p>	<p>Uzura funcțională și variațiile de microclimat contribuie la apariția unor degradări la nivelul stratului pictural, acest lucru fiind menționat și în rapoartele precedente. Au fost sesizate și degradări rezultate în urma manevrării candelelor.</p>

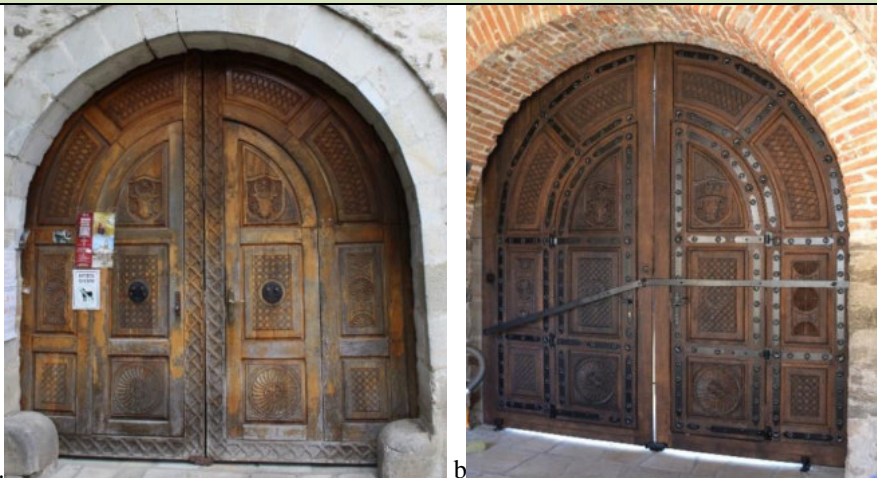
NR. CRT.	ZONA	DEGRADĂRI	OBSERVAȚII	IMAGINE FOTOGRAFICĂ/DESENATĂ
<b>ZID DE INCINTĂ</b>				
12.	Poarta de acces de la vechea intrare în mănăstire.		La momentul vizitei de monitorizare din decembrie 2025, vechea intrare (de pe latura de est) era închisă. Accesul în curtea mănăstirii se face prin intrarea nouă de pe latura nordică a zidului de incintă

<p>a.   b.</p> <p><b>Figura 9.</b> Vechea intrare în incinta mănăstirii de pe latura de est, înainte (a) și după finalizarea lucrărilor de la zidul de incintă (b) - fotografii comparative: iunie 2022, vedere din exteriorul mănăstirii (a) și decembrie 2025, vedere din interiorul mănăstirii (b).</p>
<b>CURTEA INTERIOARĂ</b>

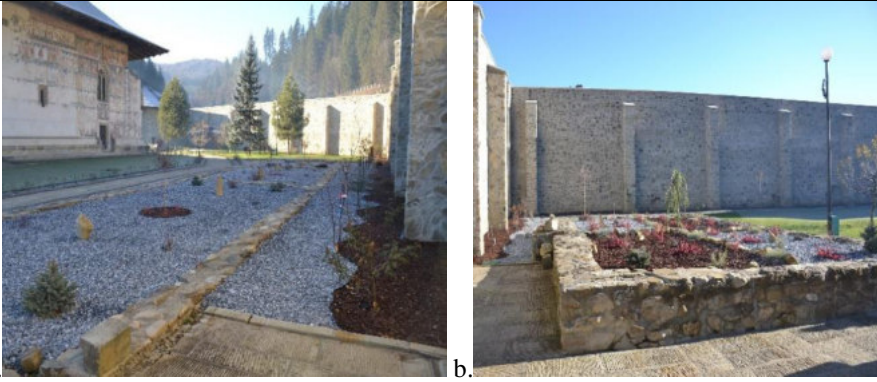
13.	- curtea mănăstirii.		La momentul vizitei de monitorizare din decembrie 2025, lucrări de amenajare peisagistică erau finalizate pe toate laturile incintei.

<p>a.   b.</p> <p><b>Figura 10.</b> Curtea interioară a mănăstirii, latura de nord (a) și colțul de nord-est (b) – după finalizarea lucrărilor de amenajare peisagistică.</p>
