## CONSILIUL JUDEȚEAN SUCEAVA MUZEUL NAȚIONAL AL BUCOVINEI

Nr. 4862 / 13.07.2026

### RAPORT PRIVIND STAREA DE CONSERVARE A MONUMENTELOR DIN JUDEȚUL SUCEAVA ÎNSCRISE ÎN LISTA PATRIMONIULUI MONDIAL

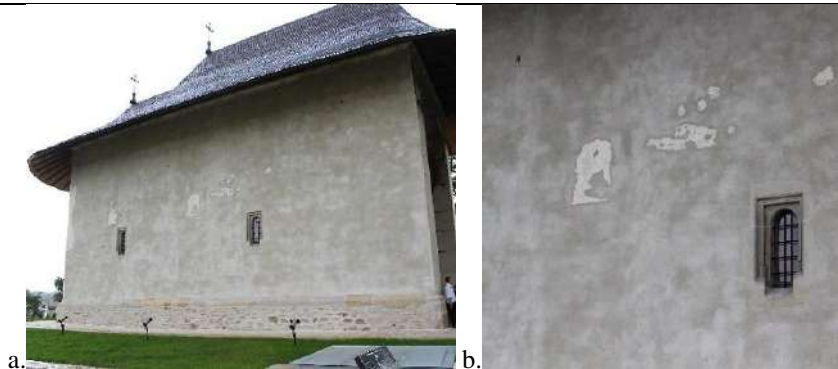
| NR. CR T. | ZONA | DEGRADĂRI | OBSERVAȚII | IMAGINE FOTOGRAFICĂ/DESENATĂ |
|---|---|---|---|---|
| 2. | - fațada de nord; | - intervenții cu mortare care nu respectă estetica monumentului; | Mortarele cu care s-a intervenit în urma lucrărilor la structura monumentului nu sunt omogene, creând o imagine inestetică per ansamblu. Din discuțiile în cadrul COU a | |

| | | | rezultat că această problemă a fost semnalată și urmează a fi soluționată. | <p>a. b.</p> |

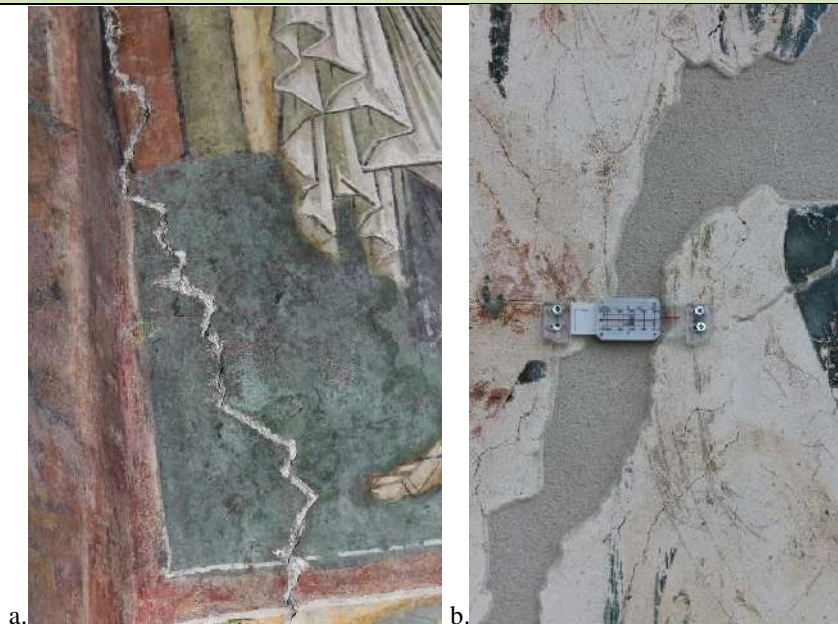
| 3. | - naos, abside; | - fisuri la nivelul stratului suport; | Fisurile din interior, care au corespondență cu fisura de pe fațada de sud, nu sunt de dată recentă și nu au evoluat vizibil. Acestea sunt ținute sub observație, inclusiv prin fisurometru (dispozitiv de specialitate care permite citirea deplasărilor) montat pe fațada de sud. | <p>a. b.</p> |

**Figura 3.** Perete de sud, interior (a), exterior (b). Fisura adâncă la nivelul stratului suport și dispozitivul pentru monitorizarea fisurii, instalat pe fațada de sud.

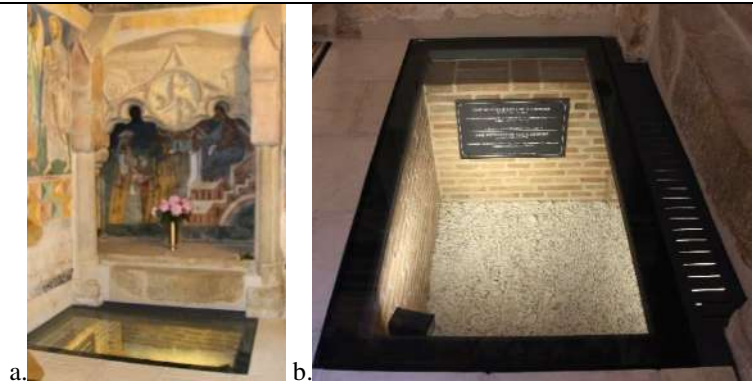
| 4. | - pronaos, <i>Arcosoliu</i> ; | | Pictura murală de sub <i>Arcosolium</i> a fost restaurată. Această suprafață va fi atent monitorizată pentru a urmări evoluția în urma schimbărilor produse prin lăsarea acelui spațiu deschis, aerisit, de sub mormântul ctitorului și al soției acestuia, dar și datorită caracteristicii suprafeței respective (grosimea zidului, istoricul intervențiilor mai vechi la nivelul soclului). | <p>a. b.</p> <p><b>Figura 4.</b> Pronaos, <i>Arcosolium</i>, aspect după terminarea lucrărilor de restaurare a picturii murale și amenajare a spațiului în care urmează să fie așezate rămășițele lui Luca Arbore și ale soției acestuia.</p> |

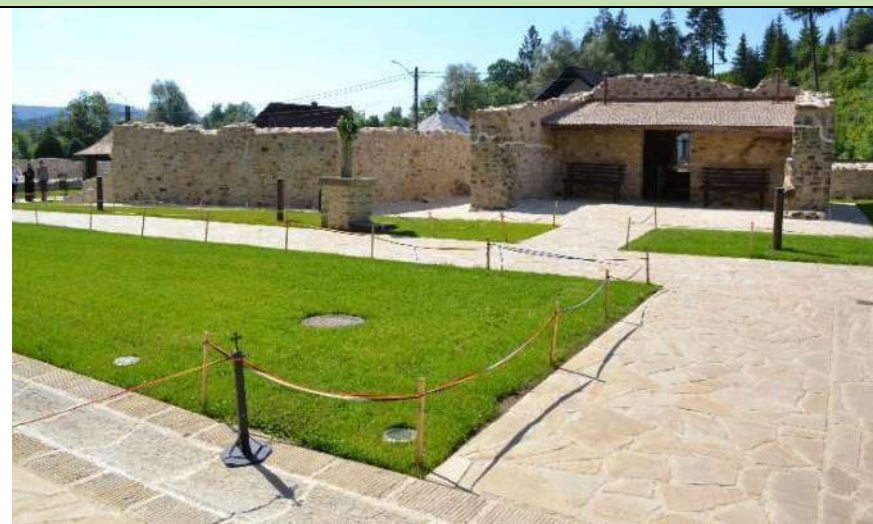
Curtea interioară a beneficiat și ea de intervenții în cadrul ultimului proiect de restaurare.

**Figura 7.** Imagine din curtea interioară latura sudică, din timpul vizitei de monitorizare din iunie 2026.

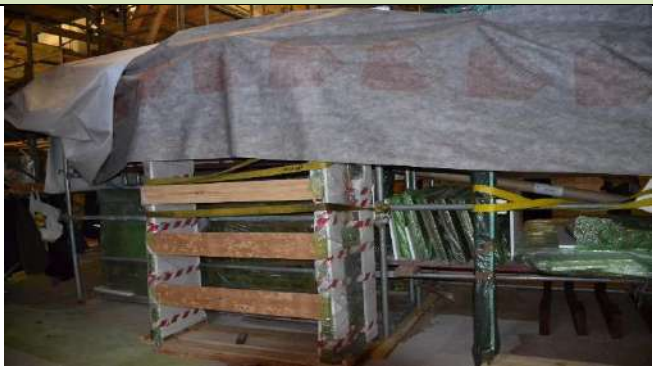
| ICONOSTAS /MOBILIER BISERICESC | | | | |
|---|---|--|---|---|
| 11. | - iconostas; | | Cu ocazia vizitei de monitorizare din iunie 2026, am fost informați că iconostasul a fost restaurat (de echipa condusă de expert restaurator pictură pe lemn Dana Postolache). Momentan este depozitat provizoriu în biserică, până la montarea în amplasamentul dedicat. | <p><b>Figura 5.</b> Elemente din iconostasul restaurat, depozitate temporar în biserică, în așteptarea montajului.</p> |
