## FIȘA TEHNICA NR. 1

### PERETI DIN BÂRNE LEMN

lucrări de construcții – arhitectură,

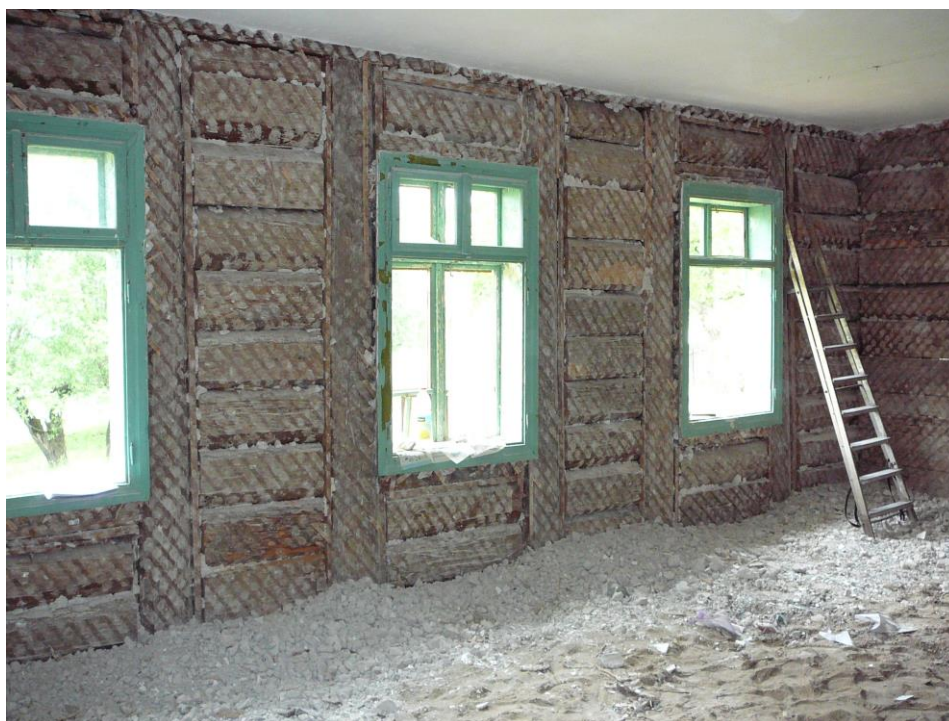
- Material recuperat și ponsonat de specialiștii muzeului – 90%
- Replici la pereți portanți exteriori și interiori - după dimensiunile impuse – 10%

Se anexează releveele întocmite de specialiștii muzeului – 13 fișe montaj  
(material recuperat și ponsonat)

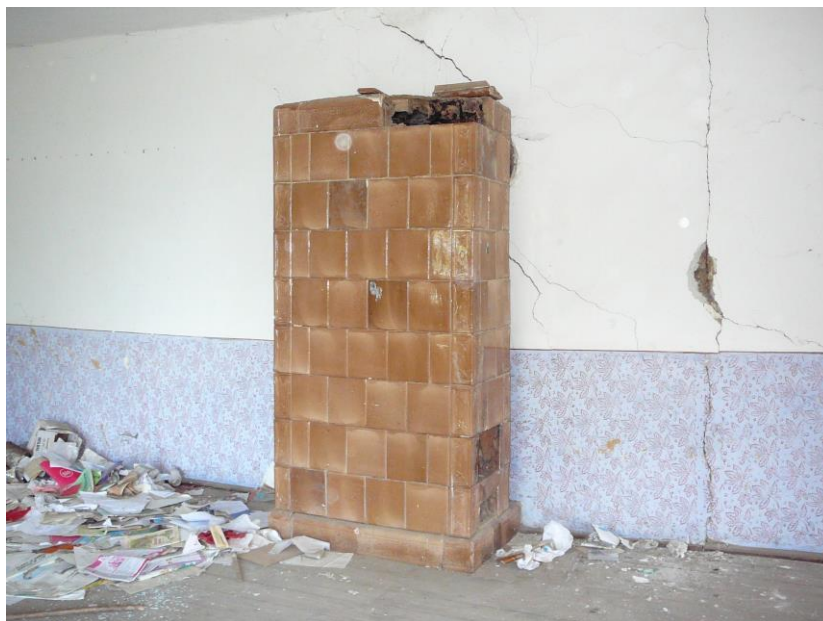
## FIȘA TEHNICA NR. 2

### SOBE DIN TERACOTA

Sobă din plăci de teracota smălțuită, inclusiv accesoriile, coș de fum cu ursoaică

- 3 bucăți - sala clasa 1
- sala clasa 2
- cancelarie

după fotografiile si releveele intocmite de specialiștii muzeului

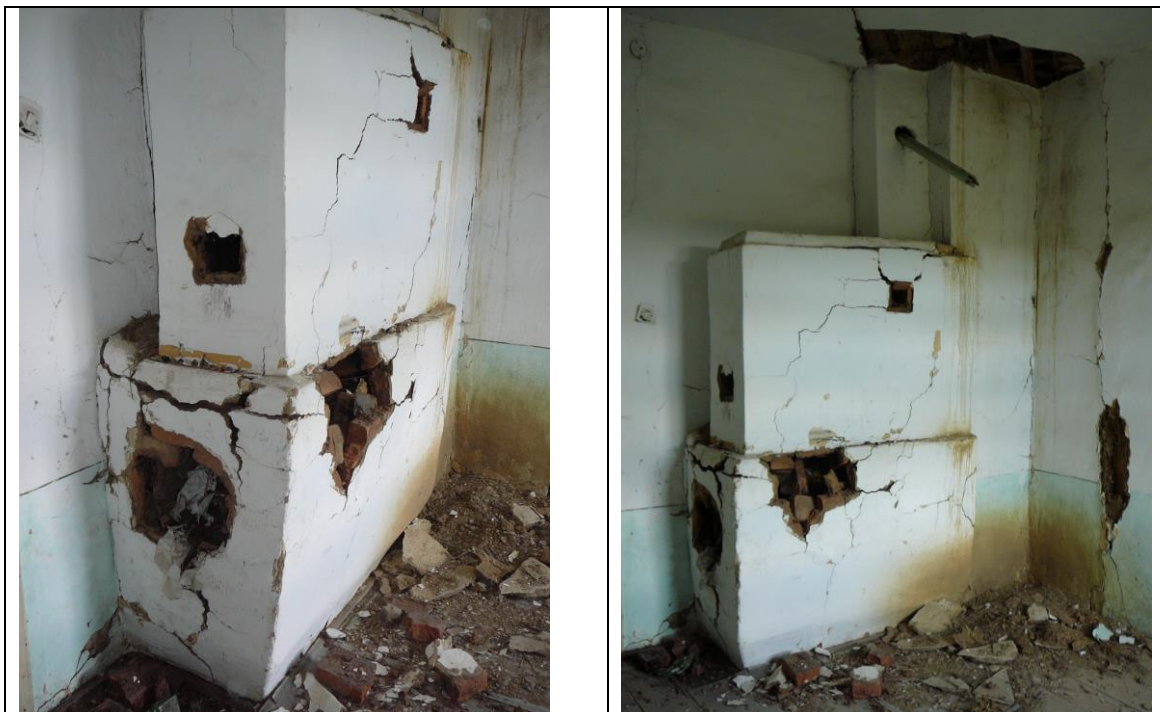
### FIȘA TEHNICA NR. 3

#### SOBA DIN CARAMIDA

Sobă din caramida lutuita si varuita, inclusiv accesoriile, coș de fum cu ursoaică  
- camera de locuit

după fotografiile si releveele intocmite de specialiștii muzeului

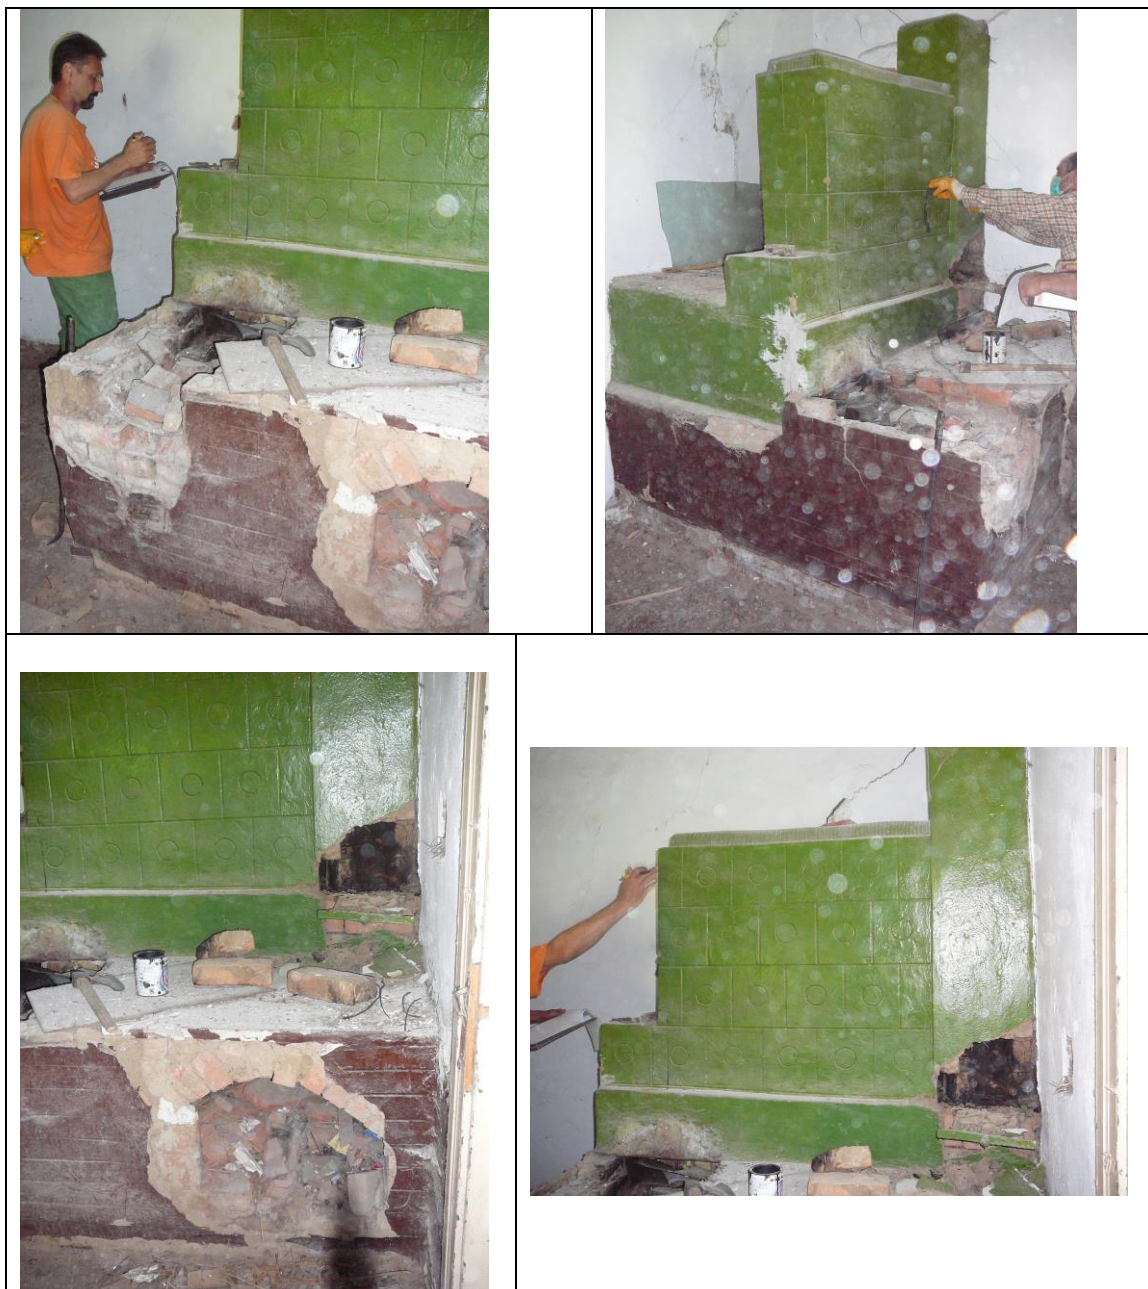
**FIȘA TEHNICĂ NR. 4****SOBA + CUPTOR DIN CARAMIDA**

Sobă din caramida lutuita si varuita, inclusiv accesoriile, coș de fum cu ursoaică  
- camera de locuit – bucatarie

după fotografiile si releveele intocmite de specialiștii muzeului
